Raport Nr POL-005

**Streszczenie Raportu
Końcowego:
Rekonstrukcja wypadku
statku powietrznego
TU154M, o numerze
bocznym 101**

18-12-2020

NIAR AVET Laboratories

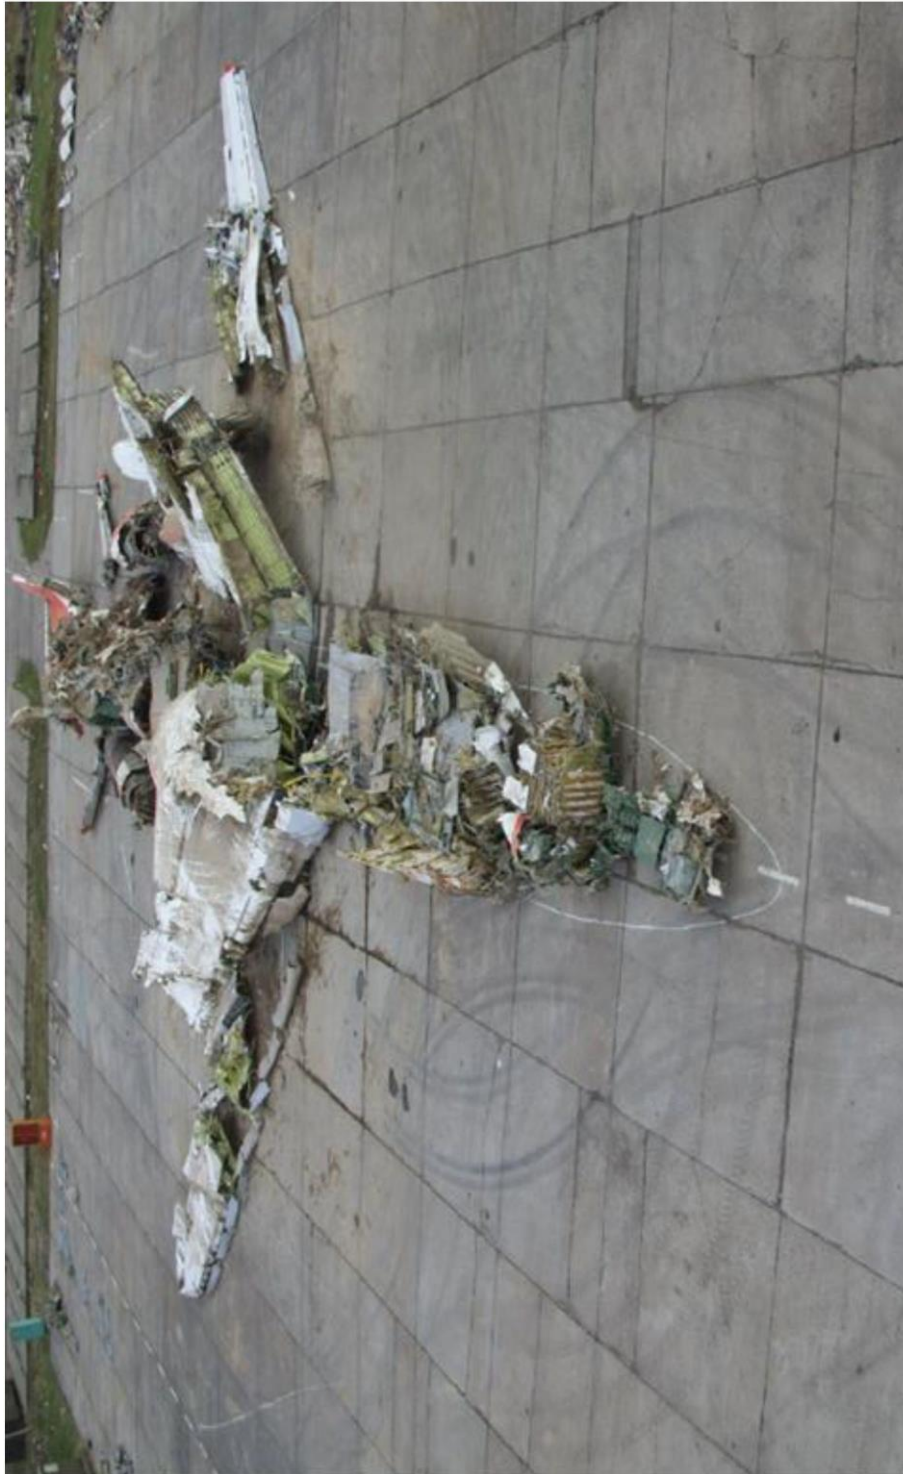
Rys. 1.10 Rozmieszczenie uszkodzeń [1]

Duże zniszczenia statku powietrznego są następstwem działania sił uderzeniowych podczas zderzenia z przeszkodami i ziemią. Układ uszkodzonych części, pokazany na Rys. 1.10, ujawnia, że statek powietrzny rozpadł się na wiele części w wyniku zderzenia z drzewami i z ziemią.

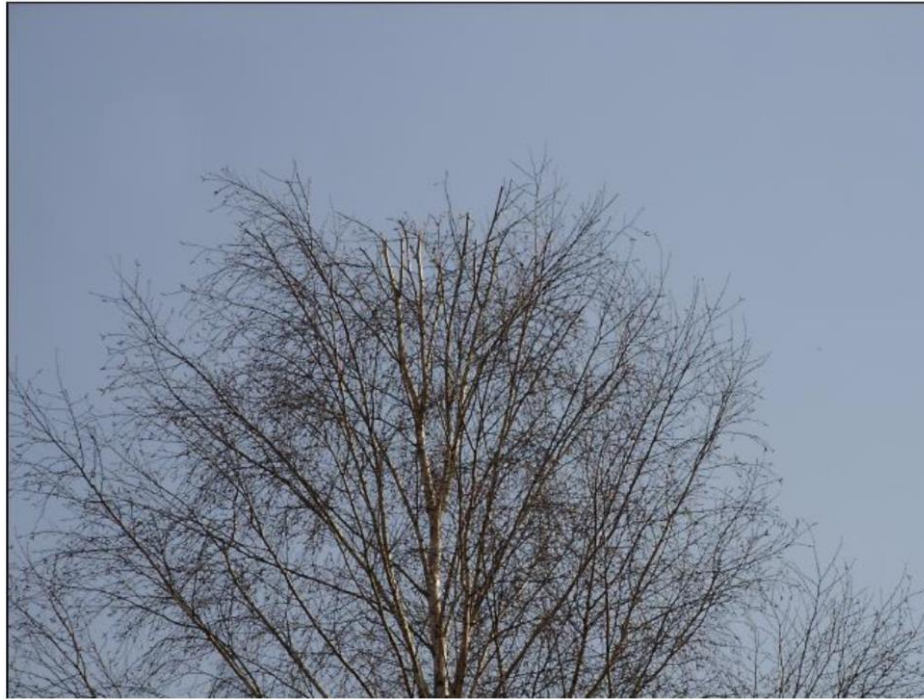
Rys. 1.11 Pierwsze zderzenie samolotu z wierzchołkiem drzewa [1]

Zgodnie z kolejnością zdarzeń, pierwsze uderzenie dotyczyło wierzchołka drzewa na wysokości 11 m, jak pokazano na Rys. 1.11. W pierwszej lokalizacji nie znaleziono części samolotu. Po pierwszym zderzeniu z przeszkodami terenowymi i w odległości 244 m dalej z odchyleniem bocznym 61 m w lewo od linii środkowej przedłużonej drogi startowej i na wysokości około 5 metrów skrzydło samolotu uderzyło w brzozę o pniu o średnicy wynoszącej 30–40 cm (Rys. 1.12). Zespół ds. badań znalazł w miejscu uderzenia lewą oderwaną część skrzydła o długości około 6,5 m (Rys. 1.13). Po czym nastąpił mocny przechył statku powietrznego w lewo, który dalej odleciał w lewą stronę. Podczas przechylania się i dalszego przemieszczania konstrukcja statku powietrznego uderzyła w inne drzewa, a następnie uderzyła w ziemię w odległości 580 m od pierwszego uderzenia. Ślady na ziemi, widoczne na Rys. 1.14, ujawniają, że do uderzenia doszło, gdy samolot toczył się w lewą stronę, a w momencie uderzenia samolot został przekreślony z przechylem w lewo o około 200°–210° [1].

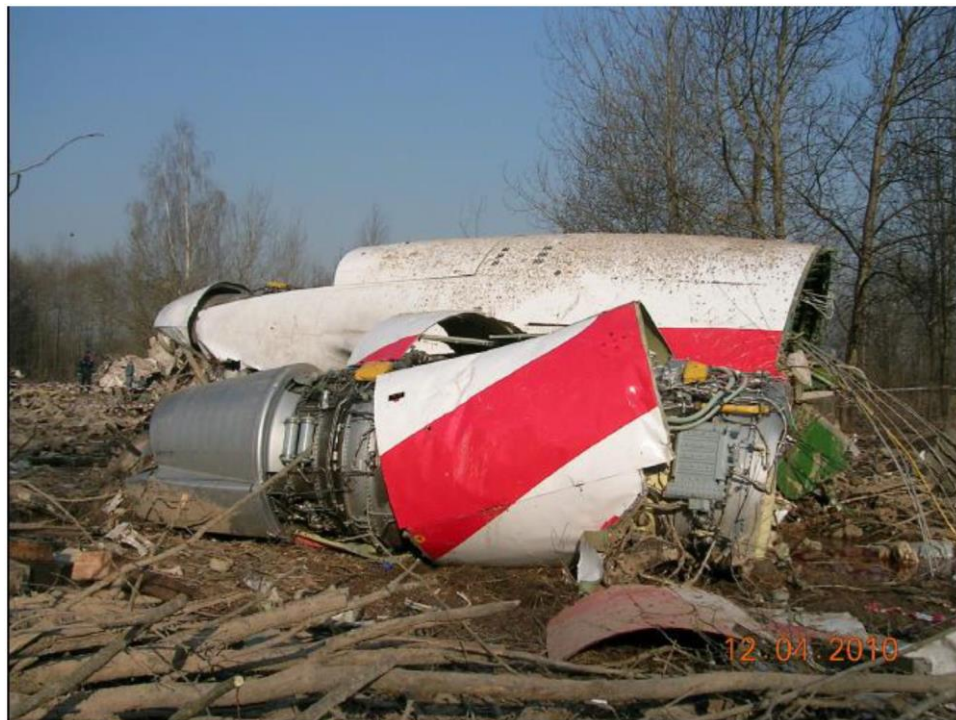
Rys. 1.17 Uszkodzone mocowanie silnika [1]

Statek powietrzny został dodatkowo uszkodzony podczas przemieszczania się po ziemi do góry nogami. Część ogonowa statku powietrznego z silnikami i innymi fragmentami znajduje się w odległości 436 m od progu drogi startowej i została obrócona o 180° (Rys. 1.17).

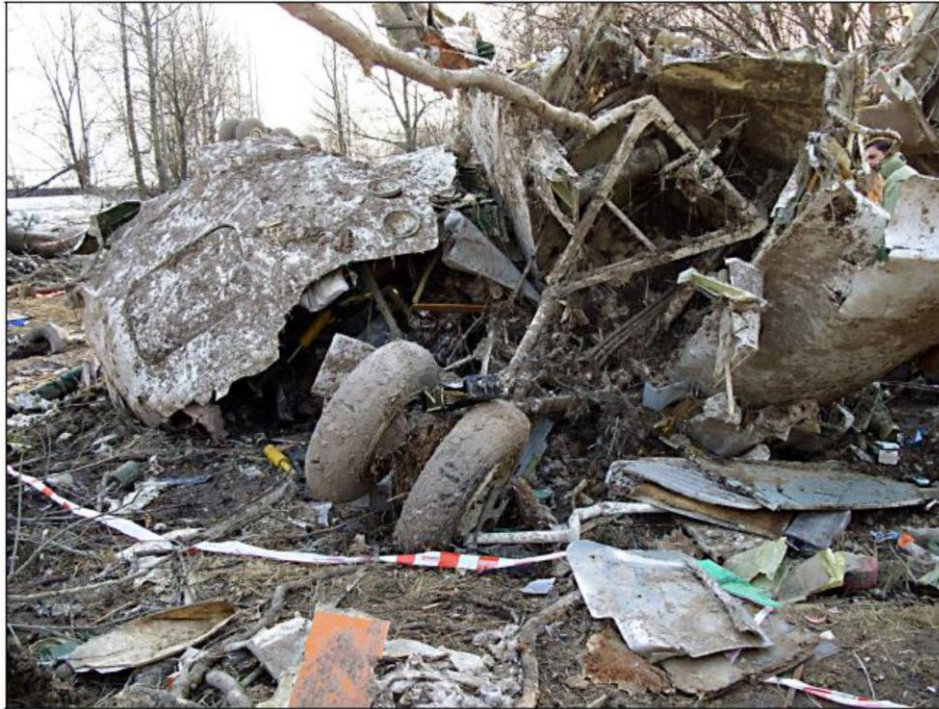
Rys. 1.18 Przednie podwozie statku powietrznego [1]

Część przednia podwozia statku powietrznego w pozycji wysuniętej znajduje się w odległości 397 m od progu drogi startowej (Rys. 1.18). Fragmenty samolotu nie nosiły oznak spalania. Na skutek nieprzewidzianych czynników obciążających statek powietrzny uległ zniszczeniu przy zderzeniu z drzewami, ziemią i powierzchnią ziemi podczas dalszego lotu [1].

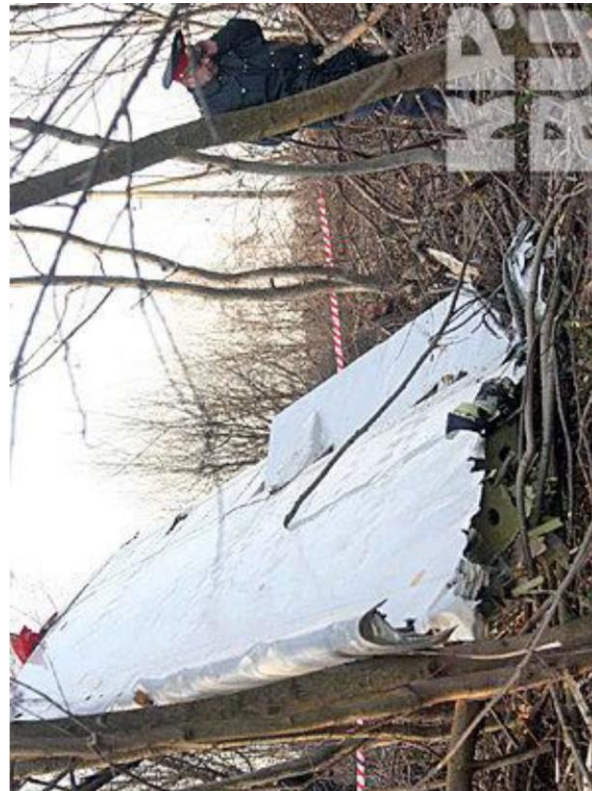
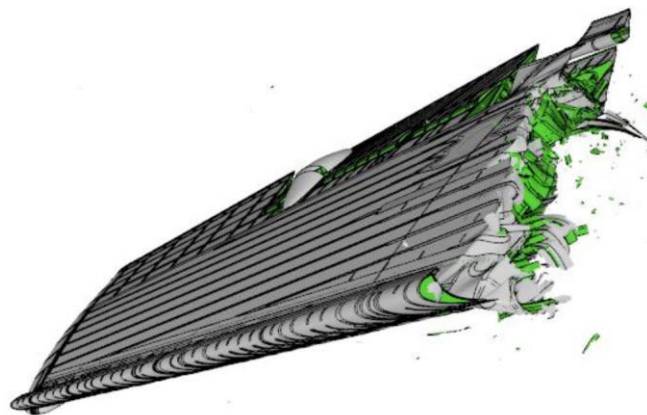
Rys. 3.23 Porównanie uszkodzeń urwanego skrzydła ze zdjęciami szczątków dostarczonymi

Uszkodzenia zewnętrznej części skrzydła z analizy zostały porównane z odpadłą częścią skrzydła z miejsca wypadku ze szczątkami [19] na Rys. 3.23 oraz Rys. 3.24. Model analizy wykazuje dobrą korelację z uszkodzeniami obserwowanymi na zdjęciach skrzydła po zderzeniu. Więcej zdjęć urwanego skrzydła zostało dostarczone do NIAR przez Polską Podkomisję [20], [20]. Widać na nich więcej szczegółów uszkodzenia skrzydła. Zdjęcia te zostały porównane na Rys. 3.19 oraz na Rysunkach od 3.23 do 3.28.

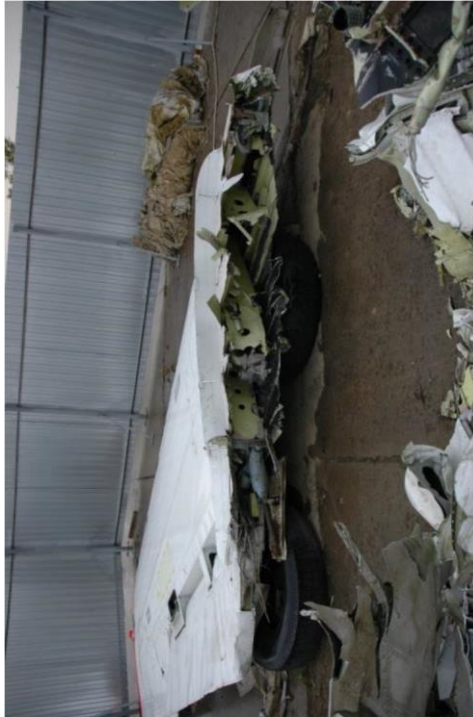
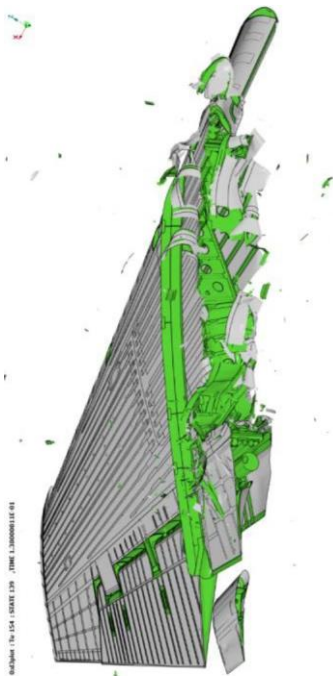
Rys. 3.25 Porównanie uszkodzeń urwanego skrzydła ze zdjęciami szczątków dostarczonymi przez Polską Podkomisję [20]

porównania na Rys. 3.25, Rys. 3.26 oraz Rys. 3.27 zostały wykonane w magazynie i NIAR nie posiada żadnej dokumentacji dotyczącej jakichkolwiek uszkodzeń, jakich szczątki skrzydeł mogły doznać podczas transportu lub przechowywania. NIAR zaleca Polskiej Podkomisji, aby zażądała lub przeprowadziła szczegółową analizę powierzchni uszkodzeń dolnej części poszycia w celu potwierdzenia, czy zawinięcie dolnej części poszycia na zewnątrz było spowodowane obciążeniami wynikającymi z uderzenia w drzewo.

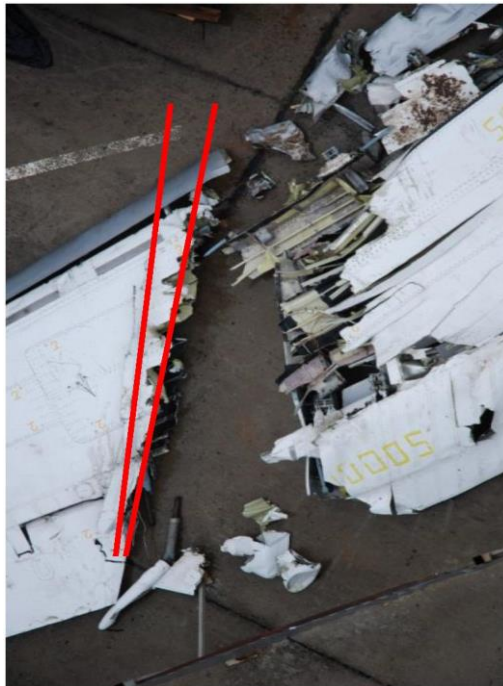
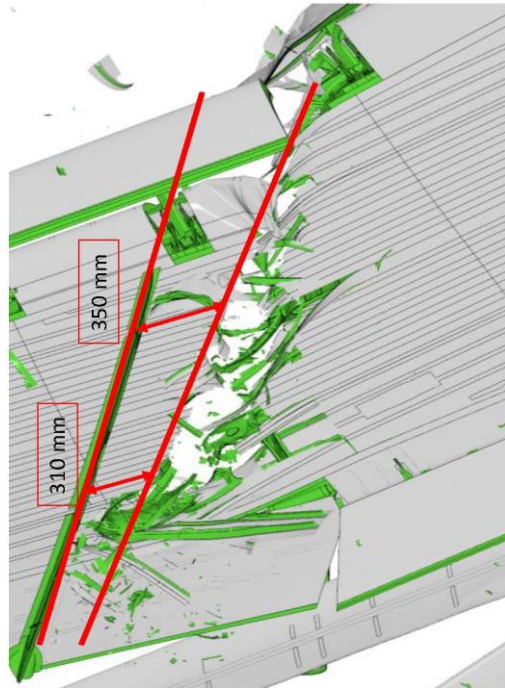
Rys. 3.28 Porównanie uszkodzeń urwanego skrzydła ze zdjęciami szczątków dostarczonymi przez Polską Podkomisję [20]

- Kolejna różnica, którą zaobserwowano pomiędzy symulacją a zdjęciami po zderzeniu dostarczonymi przez Polską Podkomisję, jest przedstawiona na Rys. 3.28. Na tym zdjęciu linia pęknięcia na zewnętrznej części lewego skrzydła jest znacznie bliżej grzebienia aerodynamicznego warstwy granicznej skrzydła w porównaniu z symulacją. Wskazuje to, że niewielkie zmiany orientacji samolotu przed zderzeniem z drzewem lub wyidealizowana geometria drzewa mogły przyczynić się do powstania tych rozbieżności.

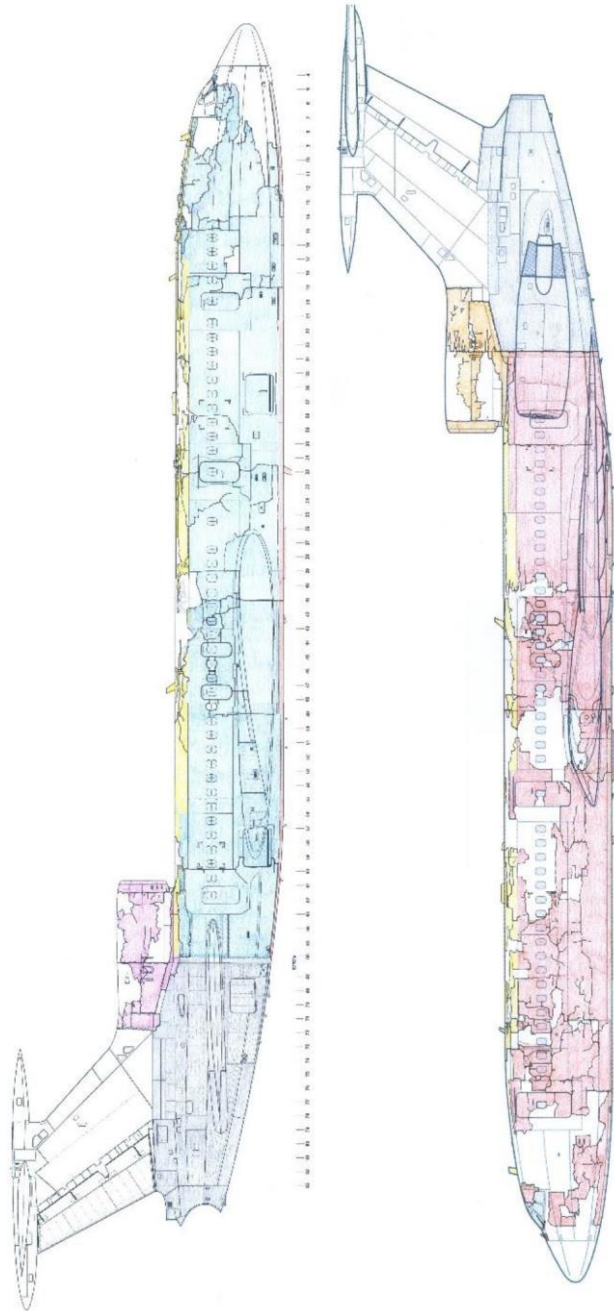
**Rys. 4.26 Szkic fragmentacji szczątków statku powietrznego dostarczony przez Polską
Podkomisję [25]**

Rys. 4.26 odpowiada szkicowi fragmentacji przygotowanemu przez Polską Podkomisję na podstawie wszystkich szczątków statku powietrznego zidentyfikowanych na miejscu wypadku. Wszystkie wielkości szczątków, małych i dużych, zostały uwzględnione na tym rysunku. Linie pęknięć wskazują obszary, które podczas zderzenia uległy dużym naprężeniom, co doprowadziło do ich zniszczenia.
