**OPIS KOSZTÓW ZWIĄZANYCH Z PRACAMI PODKOMISJI**

**Załącznik nr 3.19**

**INFORMACJE ZAWARTE W RAPORCIE *ASSESSMENT OF OUTER WING FAILURE***  
**(*ACCIDENT TO TU-154M AT SMOLENSK ON 10 APRIL 2010*)** z dnia 05.12.2018 r.

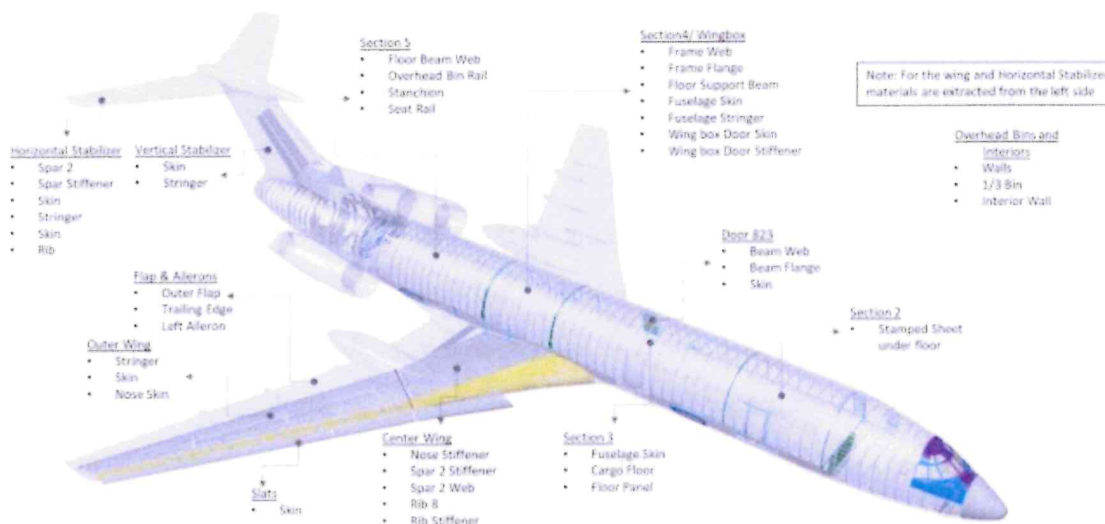
*Rys. 4.1. Miejsca, z których wycinano próbki*

W załączniku I stwierdzono, że niemożliwe było uzyskanie katalogowych danych materiałów konstrukcyjnych. Dlatego pobrano 85 próbek z różnych miejsc samolotu nr 102. Poddano je testom laboratoryjnym. Miejsca niszczone w celu pobrania próbek ilustruje rysunek 2.64 zamieszczony w załączniku. Załącznik zawiera też przykładowe wyniki testów wytrzymałościowych. Opisano sposób uwzględnienia danych materiałowych w modelu MES

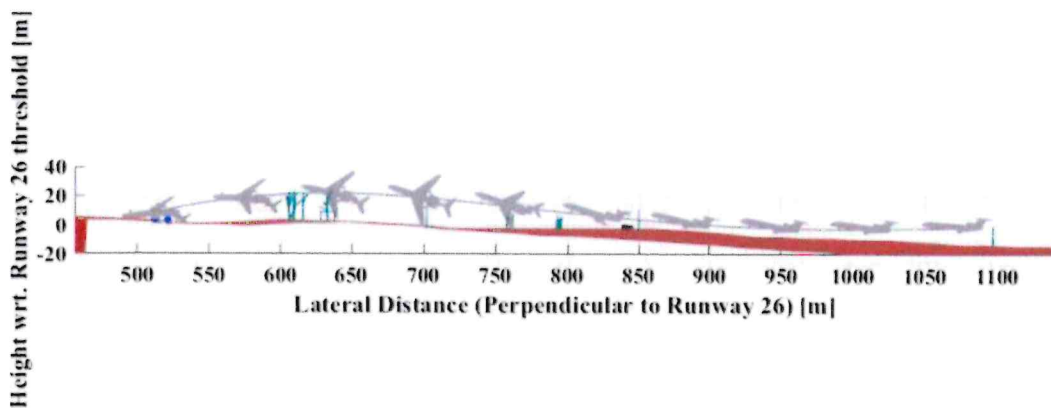
Rys. 4.2. Trajektoria niska (Raport NIAR)

- „**W przypadku niskiej trajektorii zaobserwowano, że samolot uderza (z dokładnością do 5 m) we wszystkie punkty orientacyjne, które na dostępnych zdjęciach zostały uszkodzone na miejscu wypadku**”,
- „**W przypadku wysokiej trajektorii zaobserwowano, że samolot nie uderza (z dokładnością do 5 m) w żaden z punktów orientacyjnych, które zostały uszkodzone na trasie lotu na podstawie dostępnych zdjęć**”,
- Zarówno dla niskiej, jak i wysokiej trajektorii uzyskano podobny rozkład śladów naziemnych uderzenia.

Trajektorię niską i wysoką pokazują rysunki 2 i 3 zamieszczone w załączniku II. Na rysunkach zaznaczono drzewa, nad którymi przelatywał samolot.

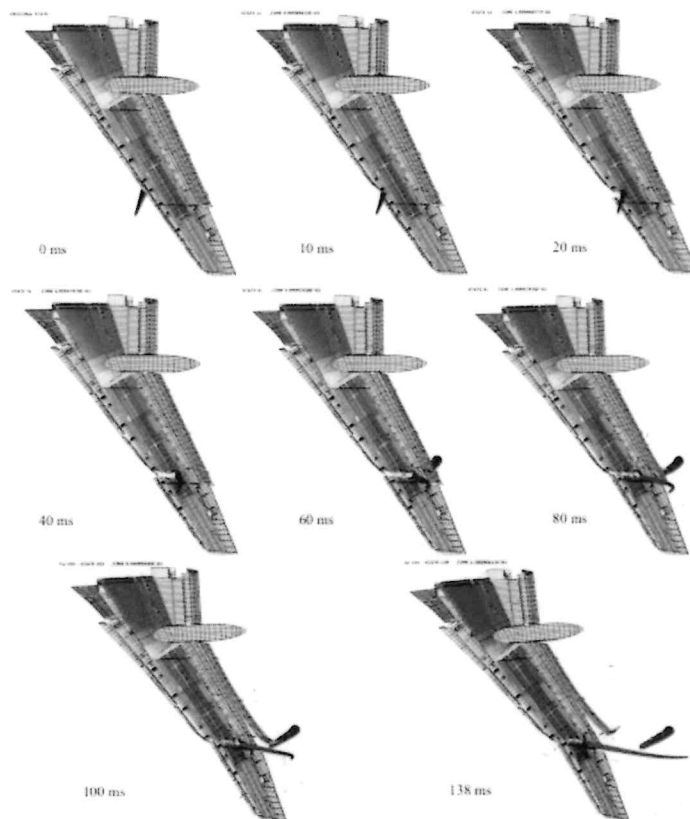
Rys. 4.4. Niszczenie skrzydła (Raport NIAR)

- drzewo zostaje przecięte przez skrzydło,
- zniszczone zostają dwa przednie dźwigary skrzydła,
- trzeci, tylny dźwigar nie zostaje całkowicie uszkodzony (przecięty).

Jednocześnie w załączniku stwierdzono, że **„Niewielkie zmiany w geometrii i materiale brzozy lub obciążenia aerodynamiczne skrzydła mogą wprowadzić dodatkowe siły, które byłyby wystarczające do uszkodzenia dźwigara 3”**. Podany przez NIAR margines bezpieczeństwa tego dźwigara wynosi 0,08. Oznacza to, że *„integralność strukturalna (...) jest już zagrożona, a dalsze obciążenie (...) spowodowałoby awarię”*.

Model obliczeniowy wykazuje dobrą korelację z uszkodzeniami obserwowanymi na zdjęciach skrzydeł po zderzeniu. Dotyczy to wygięcia poszycia na zewnątrz górnej powierzchni skrzydła. Natomiast występuje różnica w zagięciu dolnej powierzchni. Występują też rozbieżności rzeczywistej i obliczonej linii pęknięcia skrzydła. NIAR wyjaśnia to różnicami, które wynikają z przyjętej do obliczeń orientacji samolotu oraz wyidealizowanej geometrii drzewa.

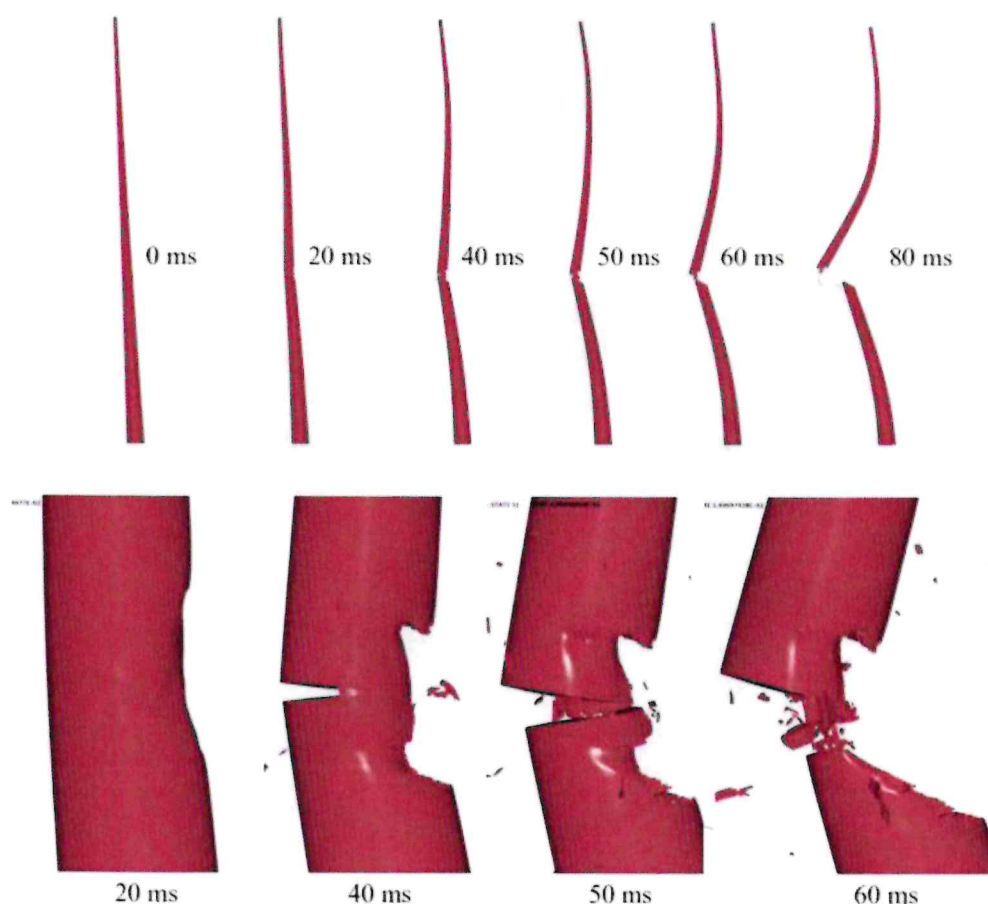
Rys. 4.5. Niszczenie pnia brzozy (Raport NIAR)

Symulacja nie wykazała też wbicia się elementów skrzydła w pień brzozy, choć w rzeczywistości po katastrofie zidentyfikowano wbite w pień elementy samolotu. NIAR wyjaśnia to:

- rozmiarami elementów MES oraz parametrami ich erozji w modelu drzewa,
- nieuwzględnieniem jego włóknistej struktury.

*„Symulacja pokazuje, że pień drzewa łamie się na dwie główne części, co zaobserwowano na zdjęciach (...). Drzewo dzieli się na dwie części (...). Analiza nie obejmuje wszystkich mechanizmów zniszczenia (takich jak rozszczepianie włókien) drzewa, ponieważ symulacja nie może uchwycić poszczególnych włókien, które definiują strukturę drzewa. Niemniej jednak analiza wykazuje dobrą zgodność z ogólnymi mechanizmami niszczenia drzew”.*

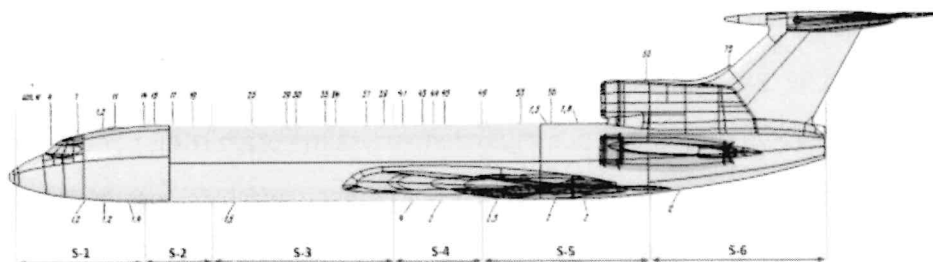
Rys. 4.6. Podział samolotu na sekcje (Raport NIAR)

Do analiz wykorzystano model CAD/MES samolotu. Samolot został podzielony na 12 sekcji, których niszczenie w czasie katastrofy symulowano. Kadłub był podzielony na 6 sekcji. Załącznik zawiera krótki opis budowy modelu numerycznego, który został opisany dokładniej w załączniku I.
