Raport Nr POL-005

**Streszczenie Raportu
Końcowego:
Rekonstrukcja wypadku
statku powietrznego
TU154M, o numerze
bocznym 101**

18-12-2020

NIAR AVET Laboratories

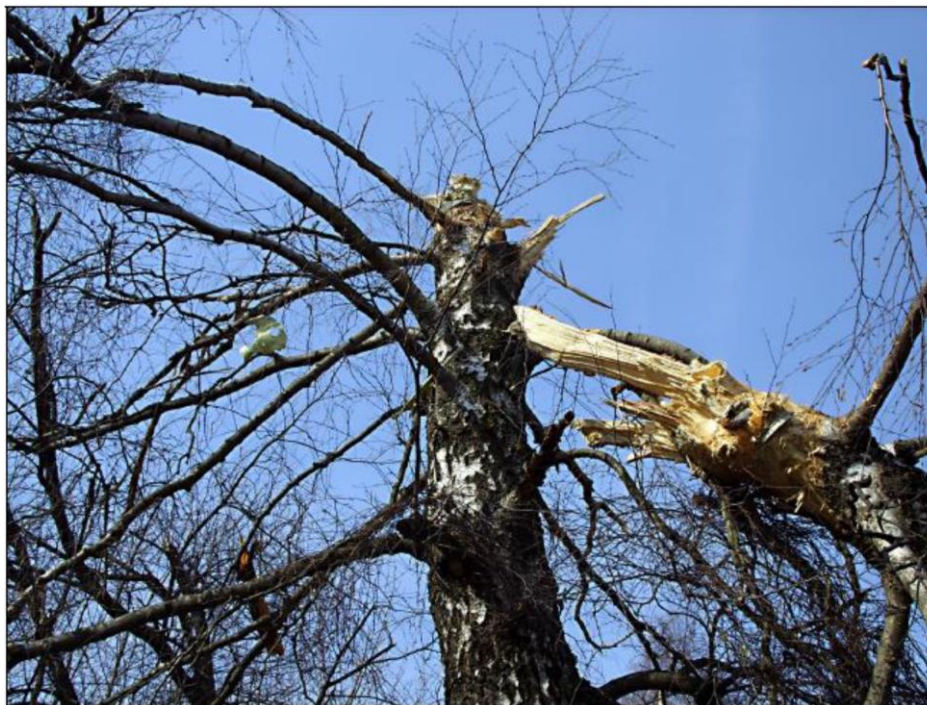
Zgodnie z kolejnością zdarzeń, pierwsze uderzenie dotyczyło wierzchołka drzewa na wysokości 11 m, jak pokazano na Rys. 1.11. W pierwszej lokalizacji nie znaleziono części samolotu. Po pierwszym zderzeniu z przeszkodami terenowymi i w odległości 244 m dalej z odchyleniem bocznym 61 m w lewo od linii środkowej przedłużonej drogi startowej i na wysokości około 5 metrów skrzydło samolotu uderzyło w brzozę o pniu o średnicy wynoszącej 30–40 cm (Rys. 1.12). Zespół ds. badań znalazł w miejscu uderzenia lewą oderwaną część skrzydła o długości około 6,5 m (Rys. 1.13). Po czym nastąpił mocny przechył statku powietrznego w lewo, który dalej odleciał w lewą stronę. Podczas przechylania się i dalszego przemieszczania konstrukcja statku powietrznego uderzyła w inne drzewa, a następnie uderzyła w ziemię w odległości 580 m od pierwszego uderzenia. Ślady na ziemi, widoczne na Rys. 1.14, ujawniają, że do uderzenia doszło, gdy samolot toczył się w lewą stronę, a w momencie uderzenia samolot został przekreślony z przechylem w lewo o około 200°–210° [1].

Rys. 1.12 Brzoza uderzona przez lewe skrzydło [1]

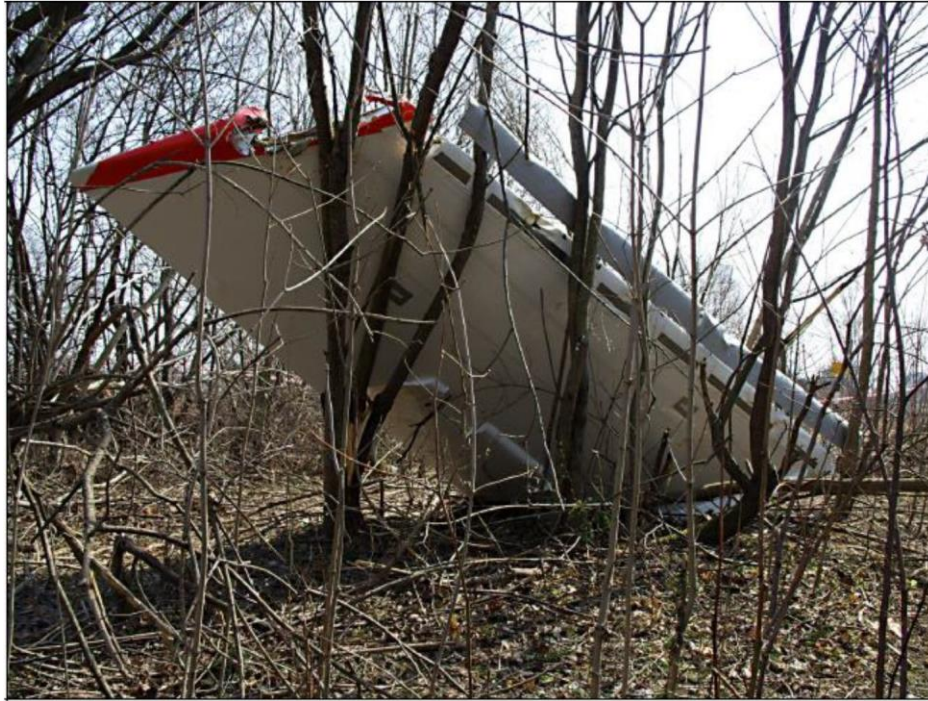
Rys. 1.13 Oderwana część lewego skrzydła [1]

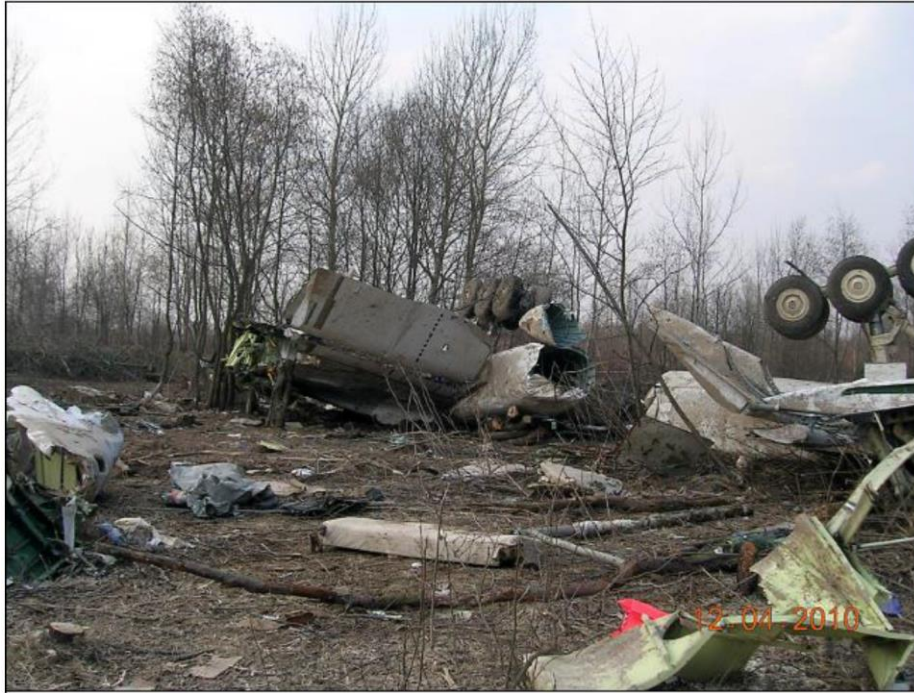
Cały obszar miejsca katastrofy z licznymi szczątkami systemów lotniczych i elementów płatowca znajdował się w odległości 670-680 m od miejsca pierwszego zderzenia z elementami terenowym i rozciągał się na szerokości 30-50 m i długości 130 m wzdłuż toru lotu statku powietrznego (Rys. 1.16).

Rys. 1.16 Liczne fragmenty systemów statku powietrznego i płatowca [1]

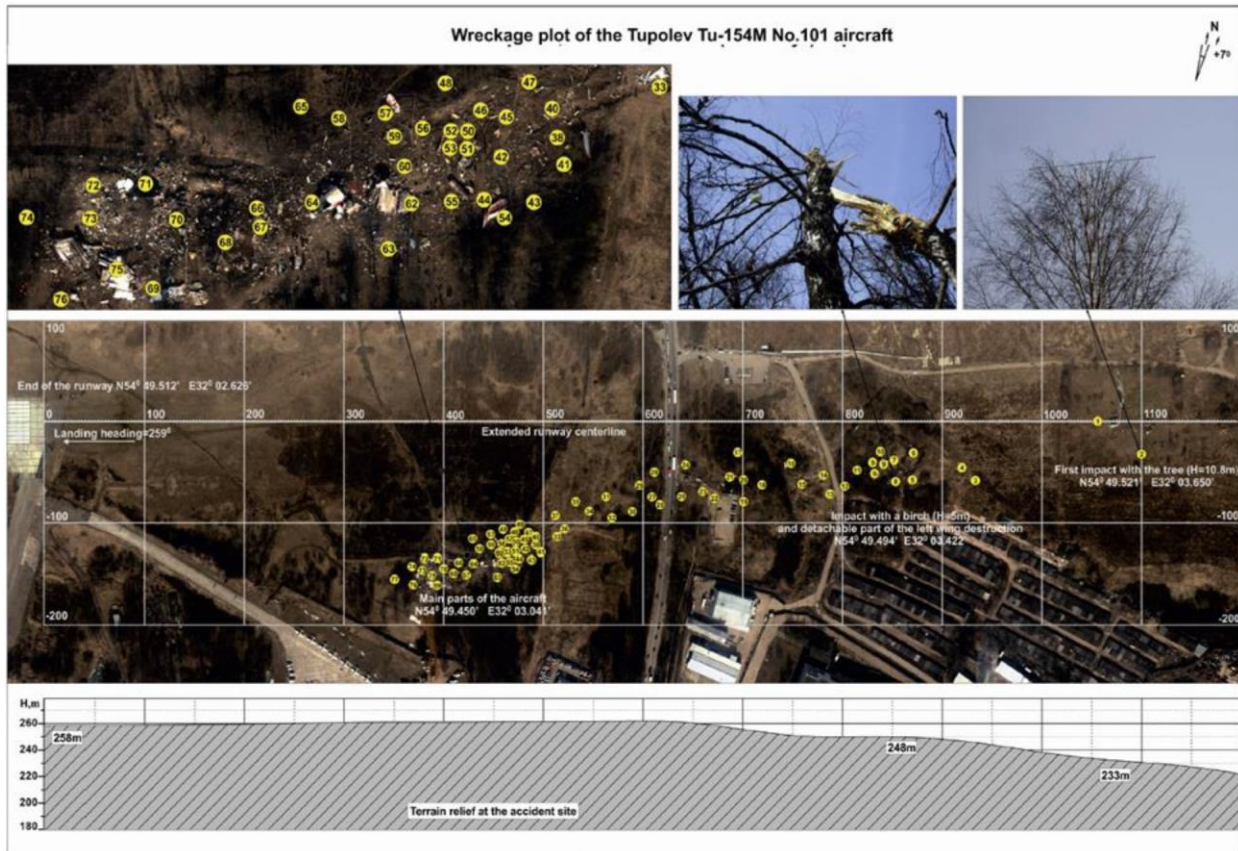
Miejsce wypadku znajduje się na lotnisku Smoleńsk-Siewiernyj, wojskowa baza lotnicza w Rosji, teren przecinany wzgórzami i lasem, drzewa około 25 m z wysokością 230–260 m nad poziomem morza. Uderzenie nastąpiło przed środkowym punktem znakującym i w odległości 1.050 m od progu drogi startowej 26[1].

Rys. 1.19 Miejsce szczątków statku powietrznego [1]

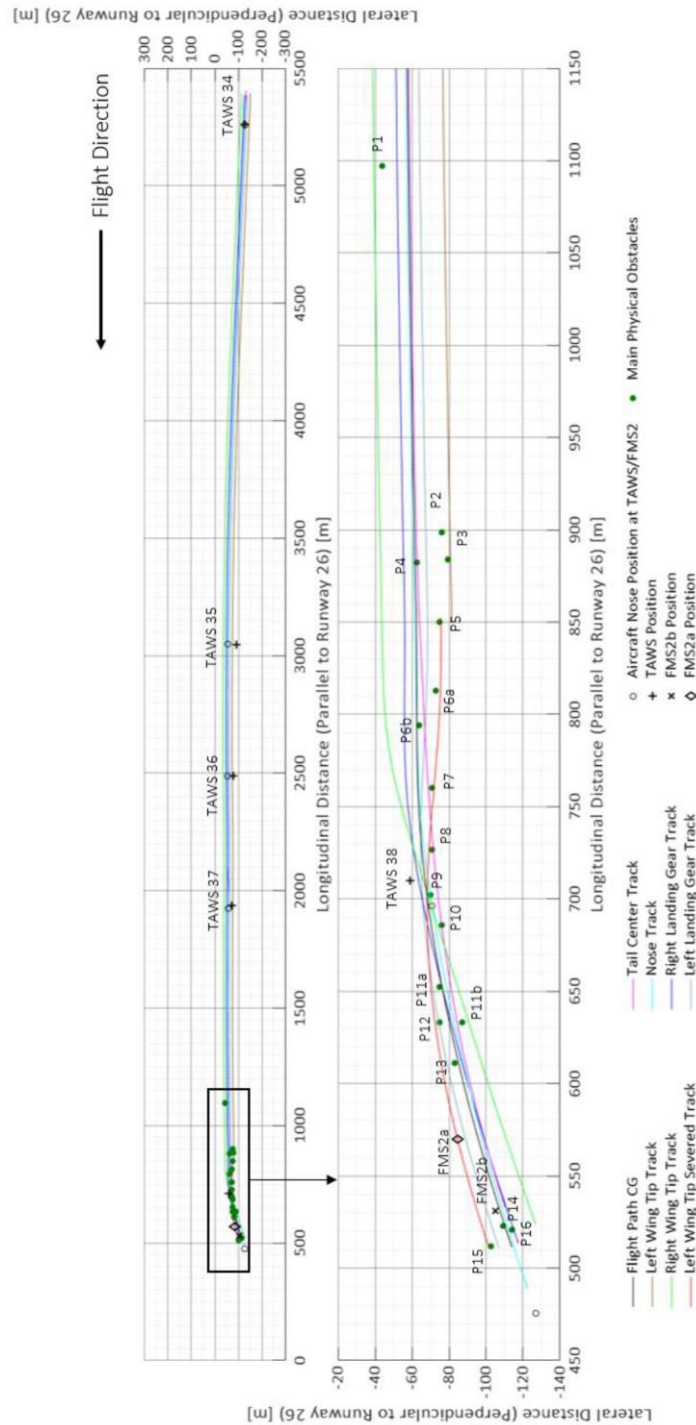
- W przypadku Wariantu niskiej trajektorii lotu poziomej nos statku powietrznego przechodzi przez pozycje podłużne TAWS 34 - 36 (maksymalna różnica jest mniejsza niż 5 m). Odchylenie pozycji nosa statku powietrznego od pozycji podłużnej TAWS 37 jest większe niż 5 m. Nos statku powietrznego odchyła się znacznie od pozycji bocznych TAWS 35 - 37, ale nadal przechodzi przez pozycję boczną TAWS 34.

- Nos statku powietrznego znacznie odchyła od zarówno wzdłużnych, jak i bocznych pozycji TAWS 38, pozycji FMS2a i FMS2b w odpowiednich zapisanych momentach. Nos statku powietrznego faktycznie przechodzi przez pozycję FMS2b (w odległości 5 m), ale ma to miejsce wcześniej w porównaniu z zarejestrowanym czasem alarmu FMS2.

Rys. 2.2 Wariant niskiej trajektorii lotu: Trajektoria pozioma statku powietrznego w zależności od odległości od progu drogi startowej 26

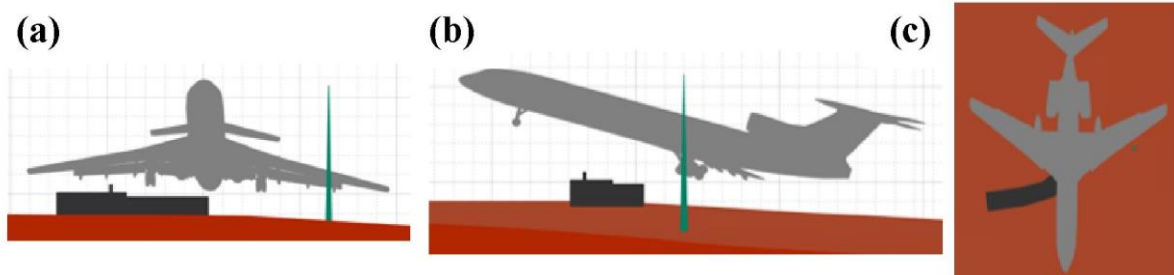
Prędkości i orientacja statku powietrznego w momencie zderzenia z brzożą Bodina, uzyskane z Wariantu niskiej trajektorii lotu, zostały przedstawione w Tabeli 2.3. Kiedy statek powietrzny zderzył się z brzożą Bodina, znajdował się w fazie lotu wznoszącego z prędkością pionową ok. 6 m/s, a jego kąt nachylenia wynosił około 15°. Prędkość naziemna samolotu wynosiła około 73 m/s. Statek powietrzny był lekko przechylony pod kątem ok. 3° z lewym skrzydłem w dół. Kierunek lotu statku powietrznego był prawie identyczny z kierunkiem linii środkowej drogi startowej 26. Ugięcia powierzchni sterowej samolotu w momencie zderzenia z brzożą Bodina przedstawiono w Tabeli 2.4. Niskie i wysokie prędkości obrotowe sprężarki silnika oraz ciąg silnika statku powietrznego w momencie zderzenia z brzożą Bodina przedstawiono w Tabeli 2.5. Obciążenia aerodynamiczne statku powietrznego w momencie zderzenia z brzożą Bodina przedstawiono w Tabeli 2.6. Na Rys. 2.8 przedstawiono położenie i orientację samolotu w pobliżu brzozy Bodina.

Rys. 2.8 Wariant z niską trajektorią lotu: orientacja statku powietrznego w momencie zderzenia z brzoza Bodina a) widok z przodu b) widok z boku c) widok z góry

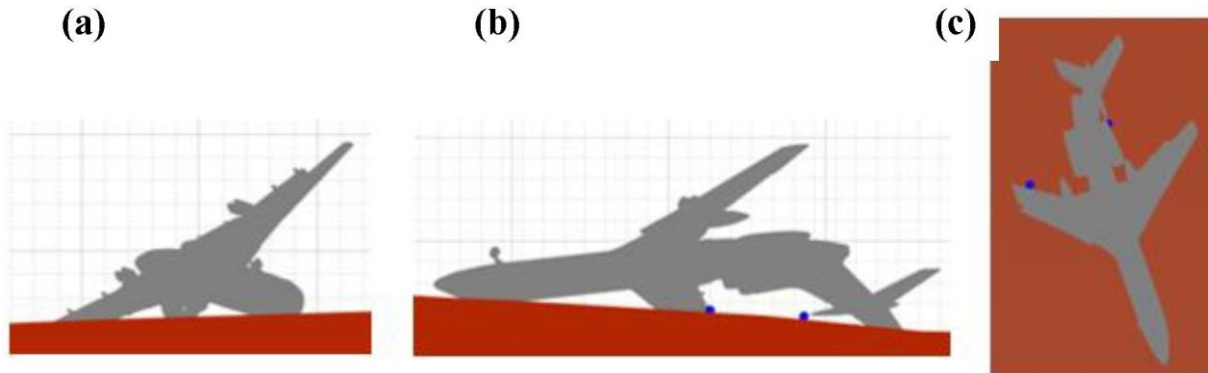
Prędkości i orientacja statku powietrznego w momencie zderzenia z ziemią, uzyskane z Wariantu z wysoką trajekcją lotu, są przedstawione w Tabeli 2.11. Ukrócone lewe skrzydło (bez części zewnętrznej o długości ok. 6,5 m) zderza się jako pierwsze z ziemią. Statek powietrzny w momencie zderzenia z ziemią jest prawie odwrócony, z kątem przechyłu wynoszącym ok. -150° . Nos statku powietrznego uderza prawie w tym samym czasie, co lewe ukrócone skrzydło. Statek powietrzny w momencie zderzenia z ziemią posiada kąt pochylenia ok. -6° . Statek powietrzny w momencie zderzenia z ziemią posiadał kurs rzeczywisty $247,2^\circ$. Efektywny kąt odchylenia statku powietrznego w stosunku do osi drogi startowej 26 wynosi zatem ok. -20° . W momencie zderzenia z ziemią statek powietrzny posiada prędkość pionową ok. 25 m/s i prędkość względem ziemi ok. 79 m/s. Ugięcia powierzchni sterowej statku powietrznego w momencie zderzenia, przedstawione w Tabeli 2.12, odpowiadają ostatnim wartościom zapisanym w rejestratorze parametrów lotu. Zapis rejestratora parametrów lotu (kanały 8 Hz) kończy się ok. 1,75 s przed pierwszym zderzeniem statku powietrznego z ziemią dla Wariantu z wysoką trajekcją lotu. Niskie i wysokie prędkości obrotowe sprężarki silnika oraz siła ciągu silnika statku powietrznego w momencie zderzenia z ziemią przedstawiono w Tabeli 2.13. Niskie prędkości obrotowe sprężarki N1 (%) są ekstrapolowane liniowo od końca zapisu w rejestratorze danych lotu do punktu zderzenia z ziemią (ok. 1,75 s). Z kolei Rys. 2.10 przedstawia orientację samolotu względem lokalnego profilu terenu w momencie zderzenia z ziemią.

Rys. 2.10 Wariant z wysoką trajektorią lotu: orientacja statku powietrznego w momencie pierwszego zderzenia z ziemią a) widok z przodu b) widok z boku c) widok z góry

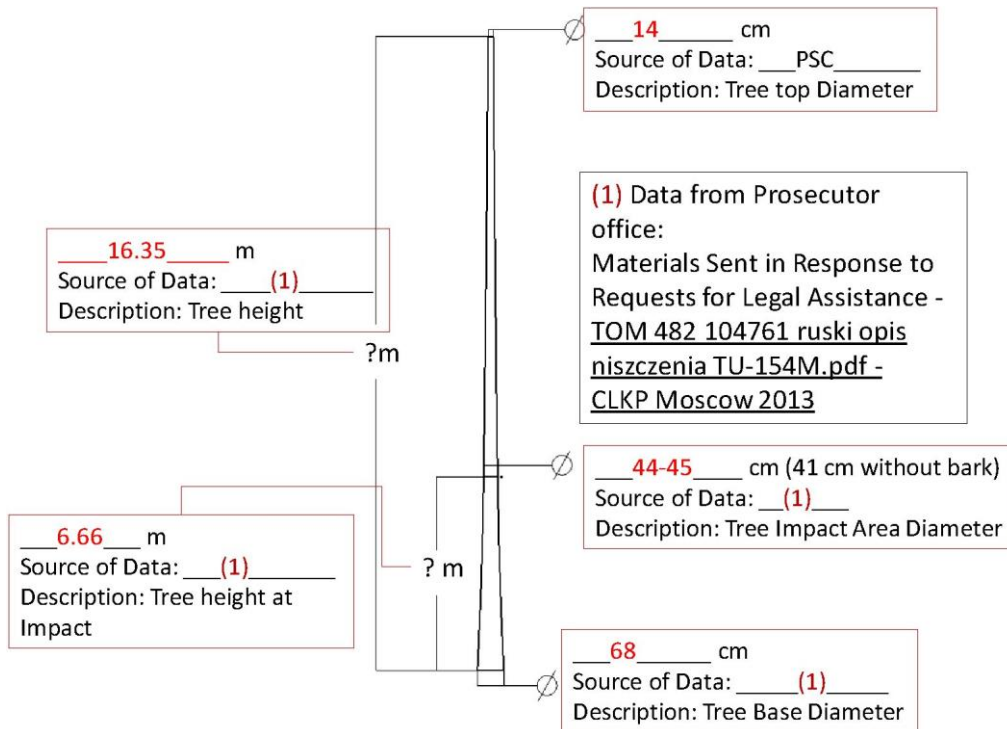
Rys. 3.3 Geometria drzewa dostarczona przez Polską Podkomisję [17]

Jedynie informacje o drzewie dostępnymi w Raporcie MAK [1] były następujące: zderzenie z drzewem na wysokości 5 m, średnica drzewa na wysokości zderzenia 30 - 40 cm oraz że gatunek drzewa to brzoza. Jak wykazano w Raporcie z analizy trajektorii lotu i w Punkcie 3.5., zderzenie z drzewem na wysokości 5 m było niemożliwe, ponieważ samolot uderzyłby w "chatkę Bodina" (patrz Rys. 3.41). Na zdjęciach z miejsca wypadku, np. na Rys. 3.42, widać, że "chatka Bodina" nie została zniszczona przez statek powietrzny. Ponadto przeanalizowano kilka źródeł informacji dotyczących geometrii drzewa i wszystkie dane wskazywały, że zderzenie z drzewem było na wysokości powyżej 6 m. Przeprowadzono więc szczegółowe rozmowy z Polską Podkomisją w

Informacje dotyczące geometrii i kątów nachylenia drzew zostały przekazane przez Polską Podkomisję w załącznikach mailowych przesłanych w dniu 7 listopada 2019 roku [17]. Wymiary drzewa zostały przedstawione na Rys. 3.3. Kąt nachylenia i orientacja drzewa jest pokazana na Rys. 3.4. Należy zwrócić uwagę, że nie opracowano modelu konarów drzewa i uzgodniono z członkami Polskiej Podkomisji, że model drzewa zostanie uproszczony i będzie mieć kształt stożka.

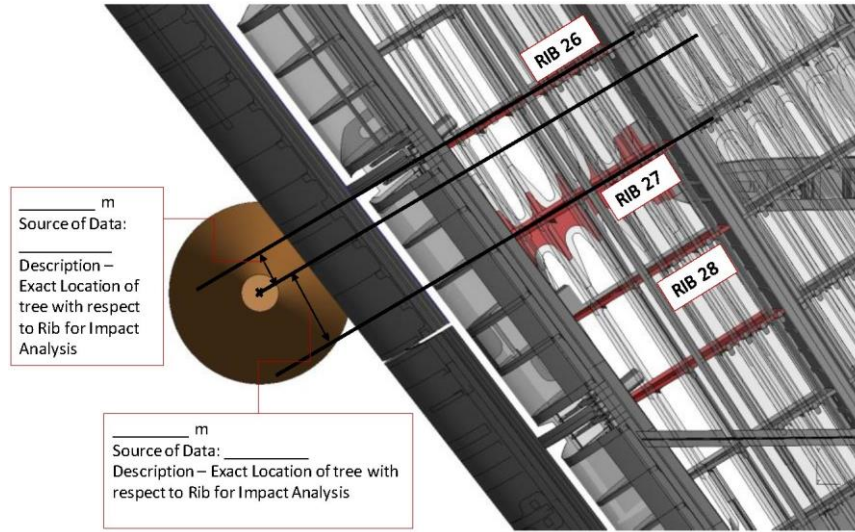
Rys. 3.7 Określenie miejsca zderzenia z drzewem do analizy przez Polską Podkomisję [17]

Miejsce uderzenia w skrzydło zostało określone na podstawie szczegółowej analizy i dyskusji z Polską Podkomisją. Na podstawie dyskusji i zatwierdzenia przez Polską Podkomisję ustalono na skrzydle miejsce uderzenia w drzewo, zgodnie z Rys. 3.7. Polska Podkomisja przekazała powyższe dane w załącznikach do wiadomości e-mail, które zostały przesłane w dniu 7 listopada 2019 [17].

opis – Płaszczyzna przełomu drzewa zbliżona kształtem do koła, o średnicy 44-45 cm (bez kory) styka się ze środkiem pierwszego dźwigara pomiędzy żebrowaniami nr 26 i 27 (w odległości 10 cm od żebra nr 27 oraz 33 cm od żebra nr 26).
UWAGA! Kołowy przekrój drzewa (uwzględniając korę) nie może zachodzić na krawędź 3 sekcji slotu!
**Description - a tree break plane similar to a circle, with a diameter of 44-45 cm (without bark) it is in contact with the center of the first girder between ribs no. 26 and 27 (at a distance of 10 cm from rib No. 27 and 33 cm from rib No. 26).
ATTENTION! The circular cross-section of the tree (including bark) must not overlap the edge of the 3 sections of the slot!**

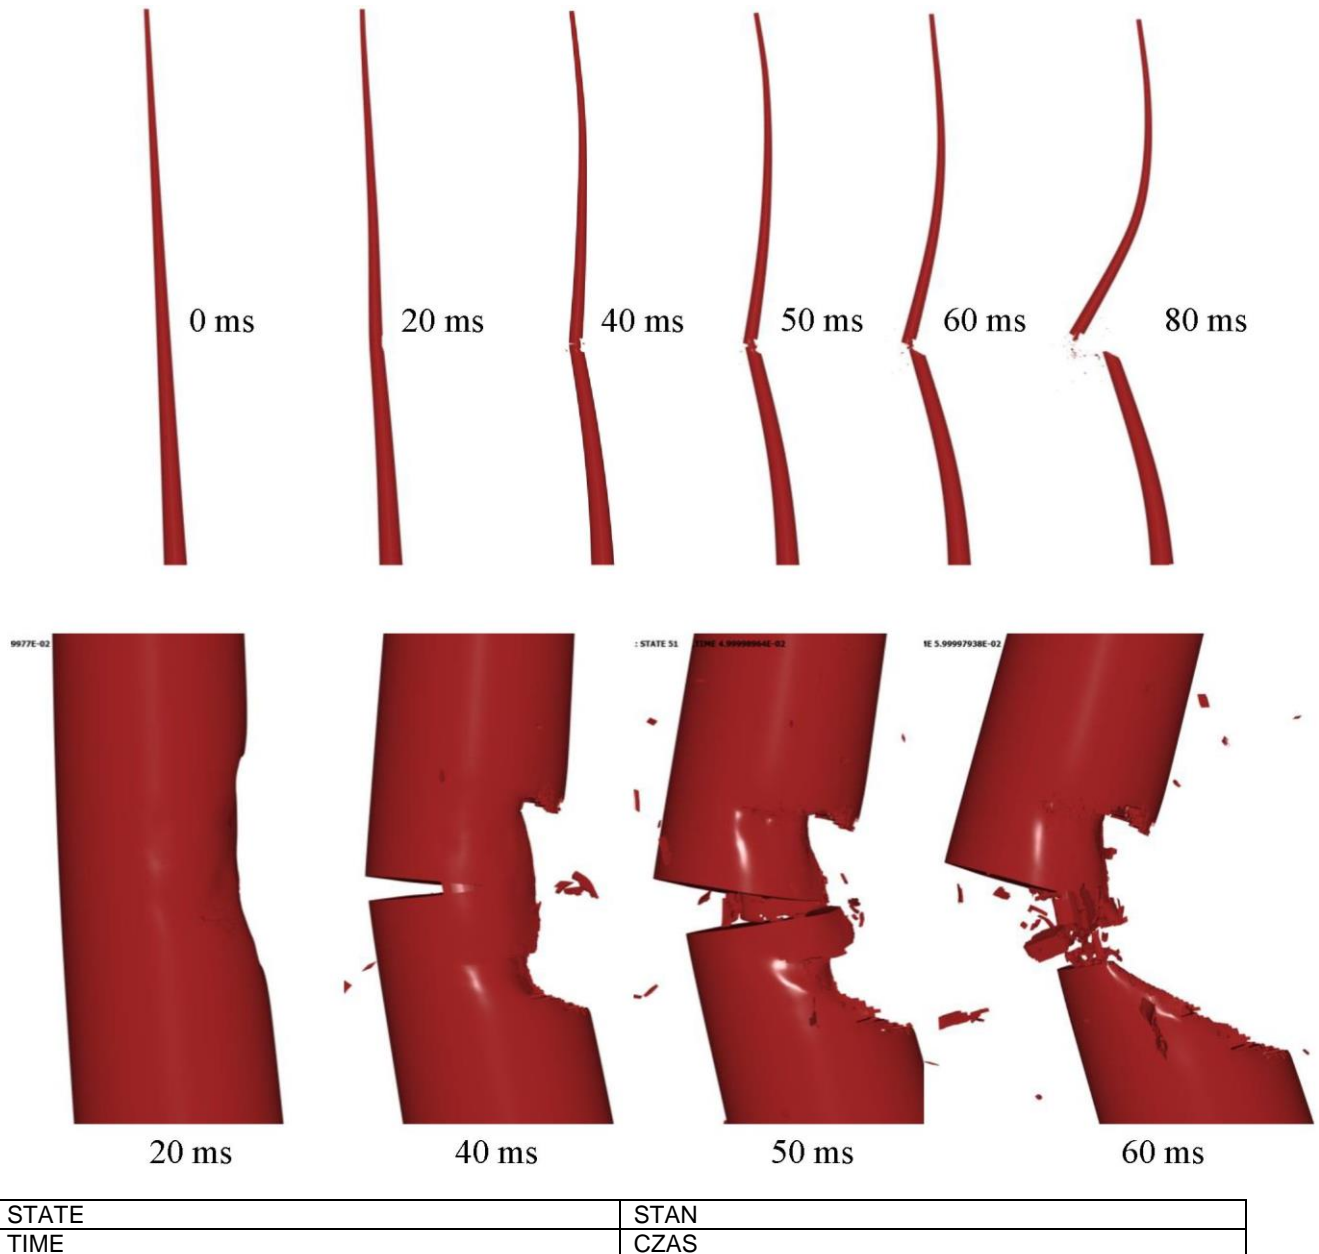
Rys. 3.17 Analiza kinematyczna zderzenia z drzewem – widok boczny kinematyki drzewa

- Od 40 do 50 ms: brzoza Bodina zaczyna łamać się na wysokości zderzenia (ok.6,66 m)
- Przy 50 ms: brzoza Bodina przewraca się i rozdziela się na dwie części (górny i dolny pień, patrz Rys. 3.17)

Z symulacji wynika, że pień drzewa pęka na dwa duże kawałki, co widać na zdjęciach dołączonych do Raportu MAK [1] oraz przekazanych przez Polską Podkomisję [19]. Drzewo rozpada się na dwie części w 50 ms od momentu pierwszego zderzenia, co widać na Rys. 3.17 oraz Rys. 3.34. Szczegółowy widok uszkodzeń drzew przedstawiono na Rys. 3.35. Analiza nie zawiera wszystkich sposobów uszkodzenia drzewa (takich jak rozszczepienie włókien), ponieważ symulacja nie może uchwycić poszczególnych włókien, które tworzą strukturę drzewa. Niemniej jednak, analiza wykazuje dużą zgodność z ogólnymi sposobami uszkodzenia drzewa.

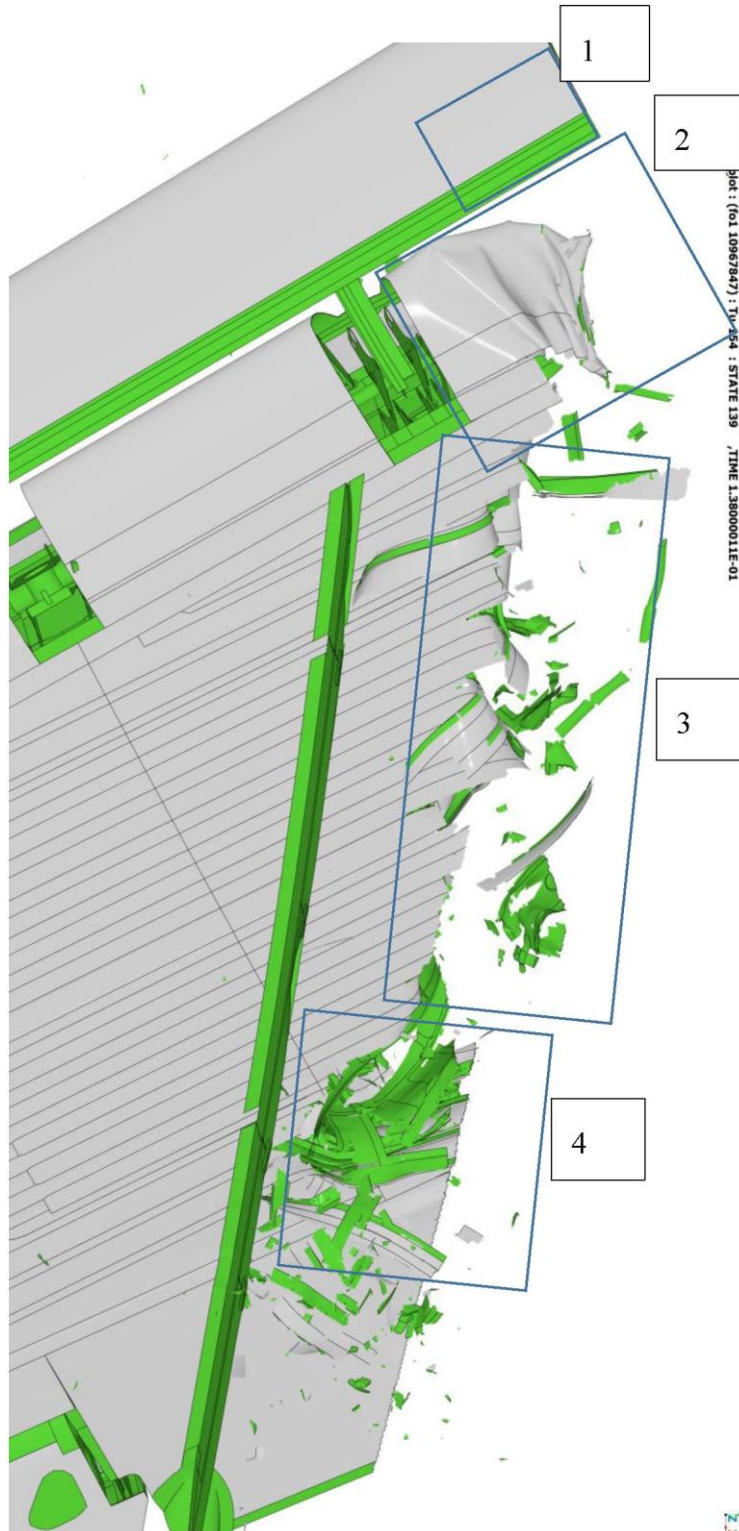
Rys. 3.18 Uszkodzenia urwanego skrzydła - widok z góry (w 138 ms)

Poniżej opisano sekwencję oddziaływania w czasie zderzenia lewego skrzydła z brzozą Bodina. Obserwacje uszkodzeń są podzielone na cztery rejony, jak pokazano na Rys. 3.18:

- Rejon 1:
 - Od 0 do 10 ms: Pierwszy kontakt brzozy Bodina ze slotem lewego skrzydła Na slocie lewego skrzydła nie ma znaczących uszkodzeń, co widać na Rys. 3.20. Wyniki symulacji zgadzają się ze zdjęciami po zderzeniu przekazanymi przez Polską Podkomisję [19][20].

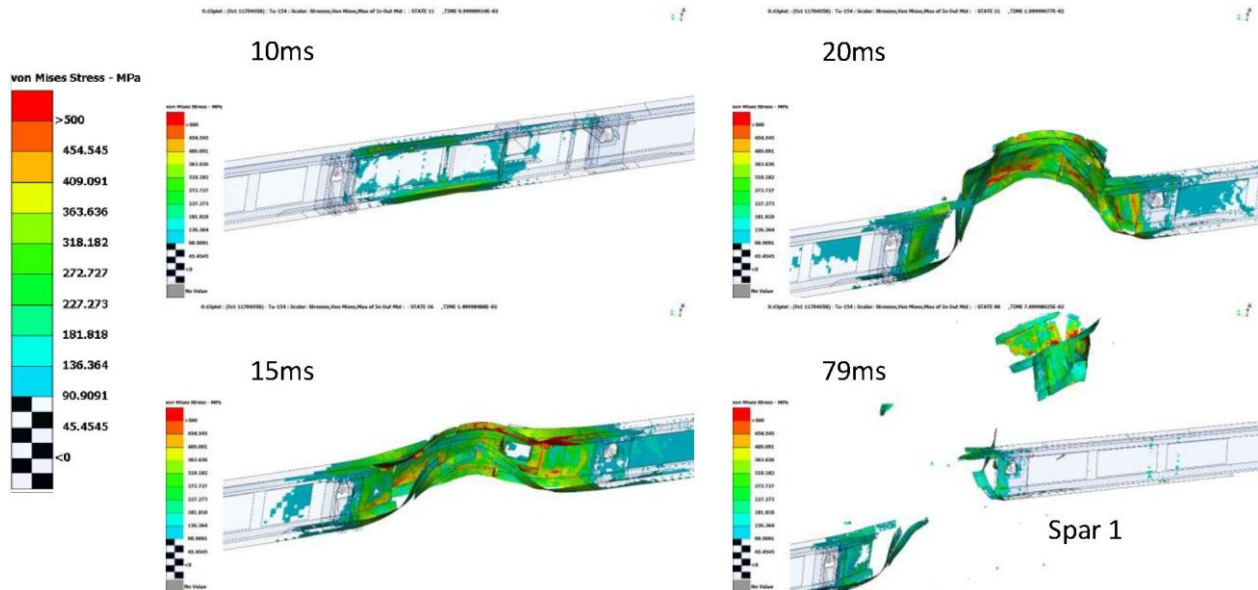
Rys. 3.32 Naprężenia Von Misesa w Dźwigarze nr 1 - MPa

- Rejon 2:
 - Od 10 do 20 ms: Interakcja pomiędzy brzozą Bodina, krawędzią natarcia a dźwigarem (Dźwigar Nr 1). Jak pokazano na Rys. 3.19, krawędź natarcia ulega odkształceniu plastycznemu na skutek obciążeń ściskających spowodowanych zderzeniem z drzewem. Podobne deformacje można zaobserwować na zdjęciach dostarczonych przez Polską Podkomisję [19][20].
 - Od 20 do 26 ms: Przedni dźwigar pęka (Dźwigar Nr 1) (patrz Rys. 3.32).

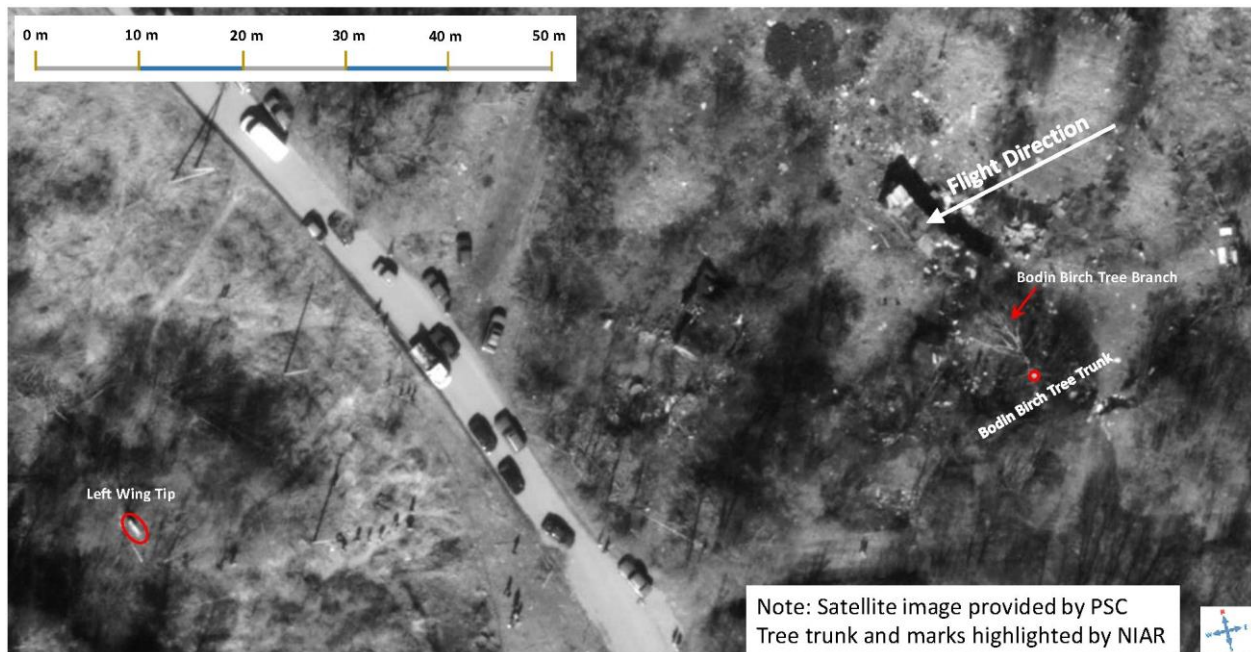
Rys. 3.37 Obraz satelitarny miejsca katastrofy, widok z bliska brzozy Bodina [19]

Na zdjęciu satelitarnym miejsca wypadku ze szczątkami statku powietrznego [19][6], widać, że po zderzeniu ze skrzydłem, górny fragment drzewa spadł w bok w kierunku chaty Bodina. Z perspektywy toru lotu samolotu górny fragment spadł w kierunku prawego skrzydła samolotu, jak pokazano na Rys. 3.37. Ponieważ analiza rekonstrukcji zderzenia skrzydła z drzewem nie była prowadzona na tyle długo, aby zobaczyć upadek drzewa na ziemię, przeprowadzono analizę trajektorii poprzez rozwiązanie równań ruchu w sześciu stopniach swobody (6DOF) przy użyciu programu Matlab Simulink.

Wyniki te wskazują, że trajektorią złamanego kawałka drzewa rządzi głównie ruch obrotowy, a nie ruch postępowy. Odłamany fragment drzewa w momencie zderzenia z ziemią znajduje się bardzo blisko głównego korpusu drzewa, co zaobserwowano na zdjęciu satelitarnym

przedstawionym na Rys. 3.37. Orientacja odłamanego fragmentu jest inna w porównaniu z orientacją obserwowaną ze zdjęć satelitarnych i ze zdjęć z miejsca wypadku. Różnicę tę można przypisać uproszczeniu geometrii (gałęzie nie są objęte modelem) oraz nieuwzględnieniu efektów aerodynamicznych.

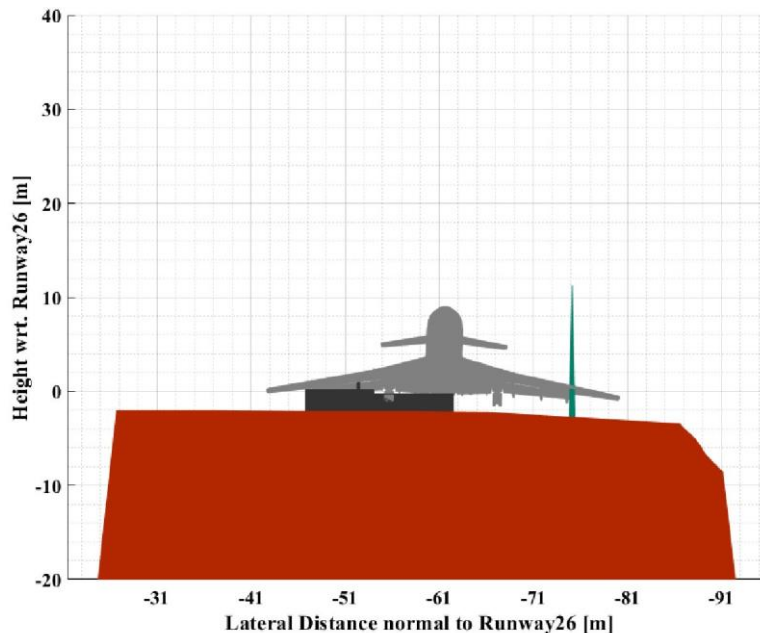
Rys. 3.41 Analiza trajektorii lotu wykonana przez NIAR pokazuje zderzenie z brzozą na wysokości 5 m wg Raportu MAK

- Według Raportu MAK, str. 75, lewe skrzydło samolotu uderzyło w brzożę Bodina na wysokości 5 m nad ziemią. Zderzenie z drzewem na wysokości 5 m jest niezgodne z ustaleniami w Raporcie Prokuratury [11], w którym podano, że statek powietrzny zderzył się z drzewem na wysokości 6,75 m. W przypadku zderzenia z drzewem na wysokości 5 m główne podwozie samolotu z prawej strony uderzyłoby w chatę Bodina,

jak pokazano na Rys. 3.41. Potwierdzają to zdjęcia wykonane na miejscu wypadku, na których widać, że chata Bodina nie została uderzona przez podwozie samolotu (patrz Rys. 3.42). Szczegółową analizę przedstawiono również w Załączniku II do Raportu z analizy trajektorii lotu [10].

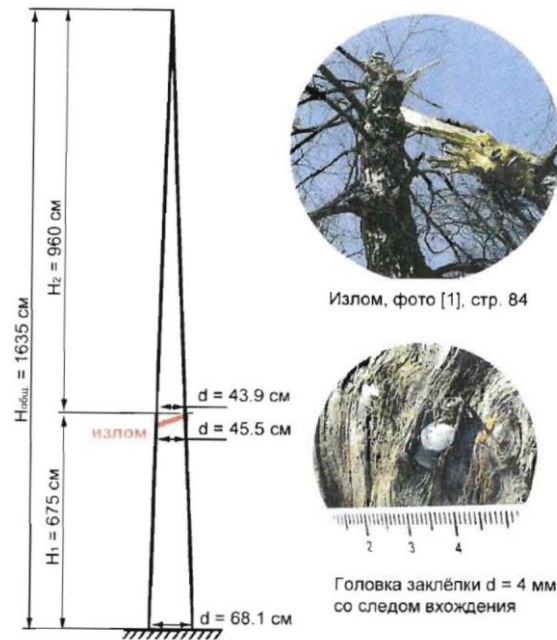
Rys. 3.43 Rysunek z wymiarami drzew w Raporcie Prokuratury [11]

- Według Raportu MAK, str. 74, samolot uderzył w pień brzozy o średnicy 30-40 cm.

Średnica tego pnia drzewa jest w Raporcie MAK niedoszacowana. Z dokumentacji przekazanej w Raporcie Prokuratury [11] wynika, że średnica drzewa w miejscu uderzenia wynosiła 44-45 cm, co przedstawiono na Rys. 3.43.

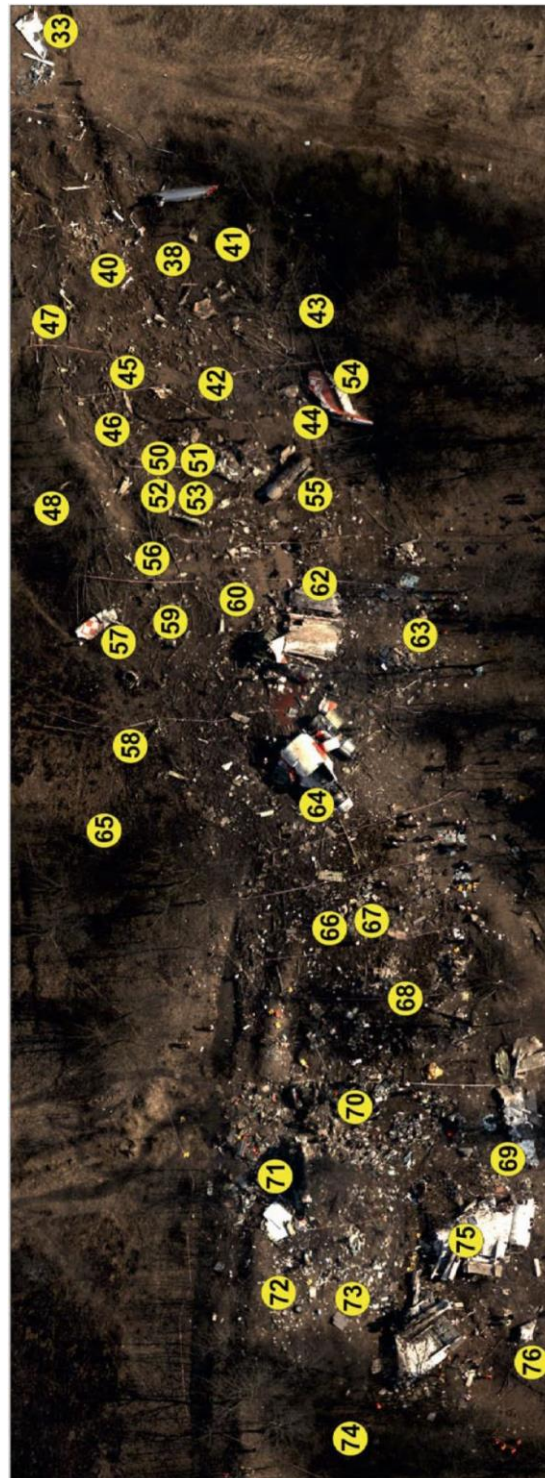
Rys. 4.13 Raport MAK: zdjęcie głównego miejsca wypadku ze szczątkami statku powietrznego [1]

Rys. 4.13 przedstawia główny obszar miejsca wypadku, w którym znajdowała się większość szczątków samolotu. Raport MAK [1] nie podaje daty wykonania załączonego zdjęcia miejsca wypadku. Duże fragmenty statku powietrznego można zidentyfikować przy pomocy zdjęcia przedstawiającego np. lewy statecznik poziomy (38), prawy statecznik poziomy (38), statecznik pionowy (54), stożek ogonowy kadłuba (64), naciągnięta część zewnętrzna skrzydła (69), prawa nasada skrzydła (75) i lewa nasada skrzydła (74)

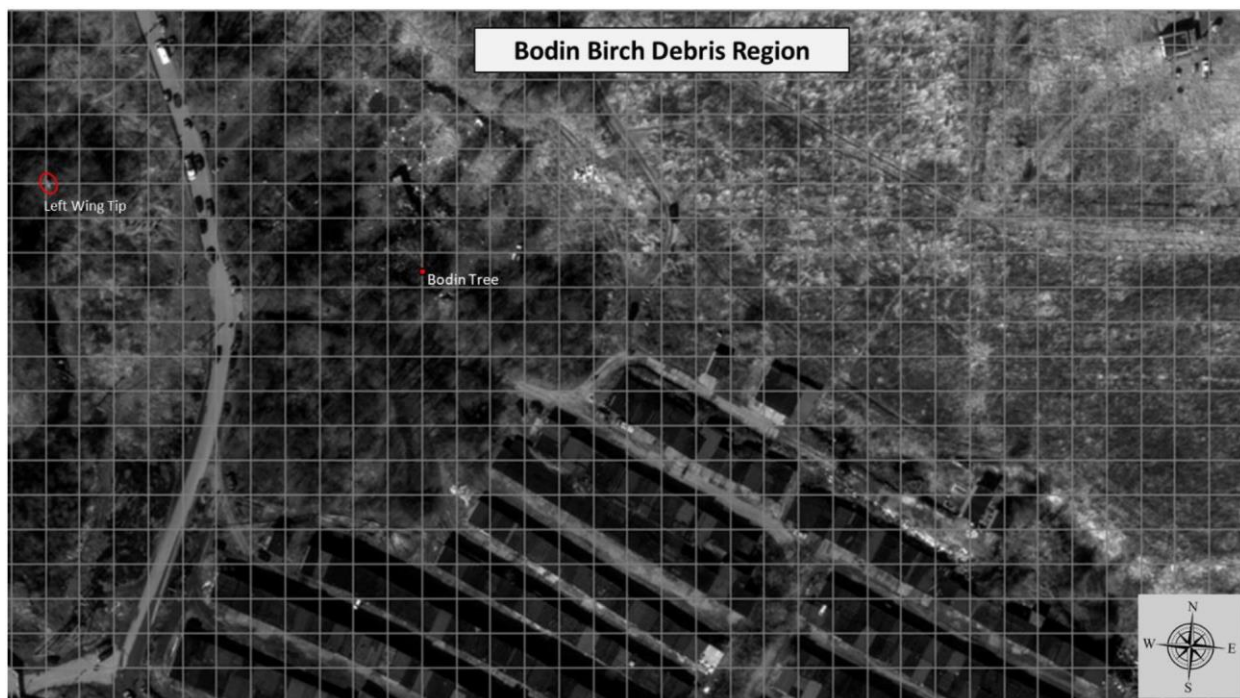
Rys. 4.15 Rejon szczątków statku powietrznego w okolicach brzozy Bodina [6]

W rejonie szczątków statku powietrznego w okolicach brzozy Bodina znajdują się fragmenty lewego skrzydła, co autorzy Raportu MAK [1] wiążą ze zderzeniem z drzewem. Rys. 4.15 przedstawia zdjęcie satelitarne rejonu szczątków statku powietrznego w okolicach brzozy Bodina w dniu 10 kwietnia 2010 r., wskazujące lokalizację drzewa Bodina i fragment końcówki lewego skrzydła. Siatka nałożona na Rys. 4.15 dzieli obraz na obszary o wymiarach 10x10 metrów. Rys. 4.16 pokazuje duży fragment statku powietrznego, znajdujący się w tym rejonie, który odpowiada końcówce lewego skrzydła.

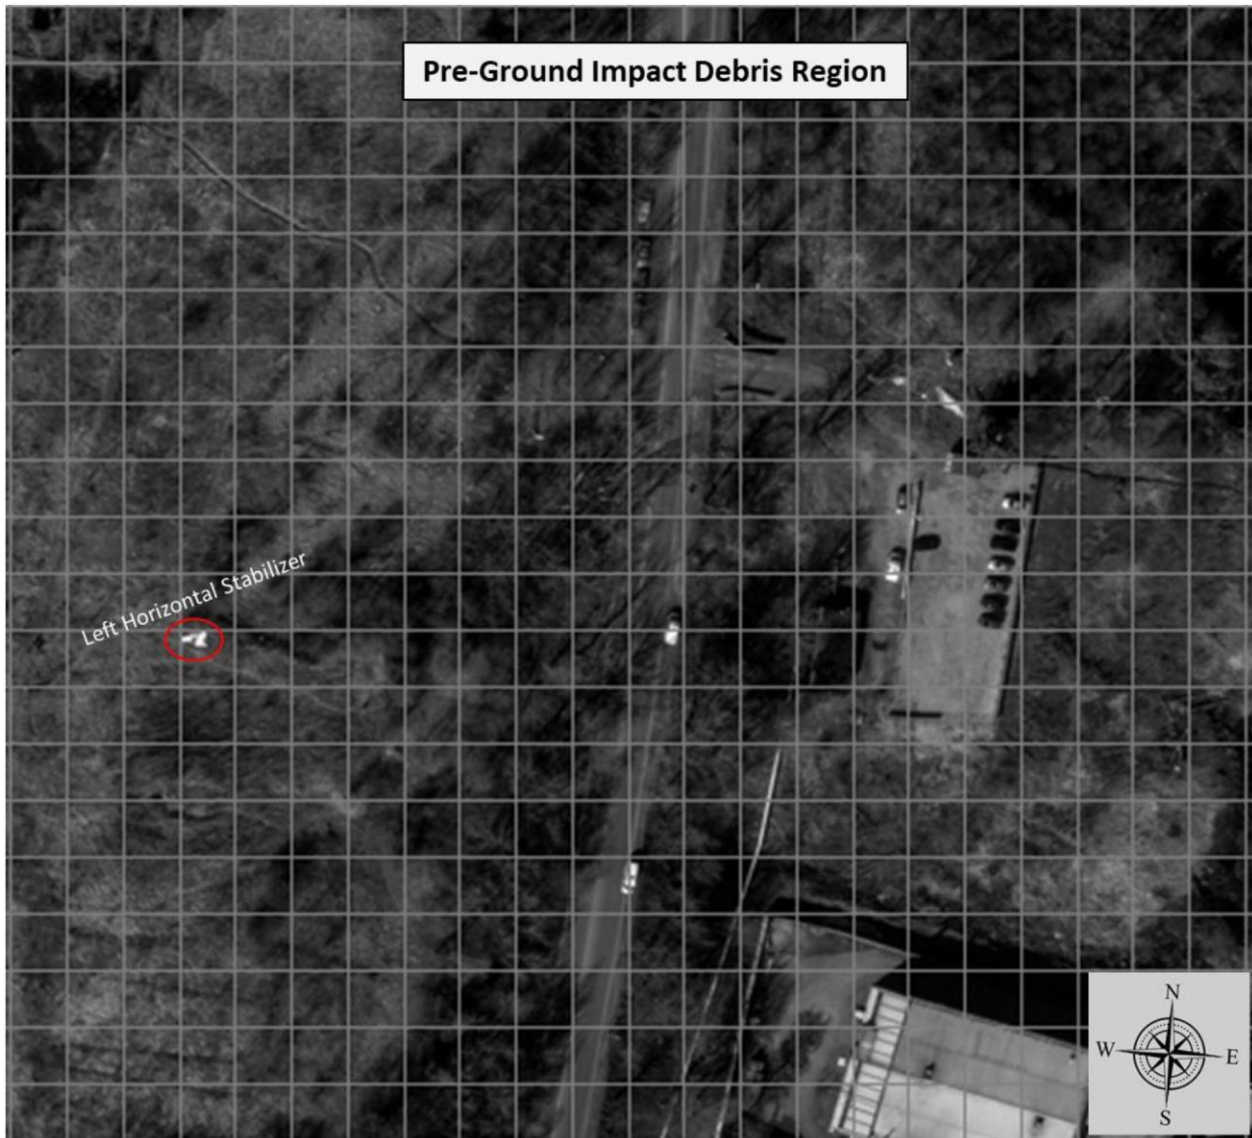
Rys. 4.17 Rejon szczątków przed miejscem zderzenia z ziemią [6]

Rys. 4.17 przedstawia zdjęcie satelitarne rejonu szczątków przed miejscem zderzenia z ziemią w dniu 10 kwietnia 2010 r., określające położenie fragmentu w postaci lewego statecznika poziomego. Siatka nałożona na Rys. 4.17 dzieli zdjęcie na obszary o wymiarach 10 x10 metrów. Rys. 4.18 pokazuje duży fragment statku powietrznego, znajdujący się w tym rejonie, który odpowiada lewemu statecznikowi poziomemu.

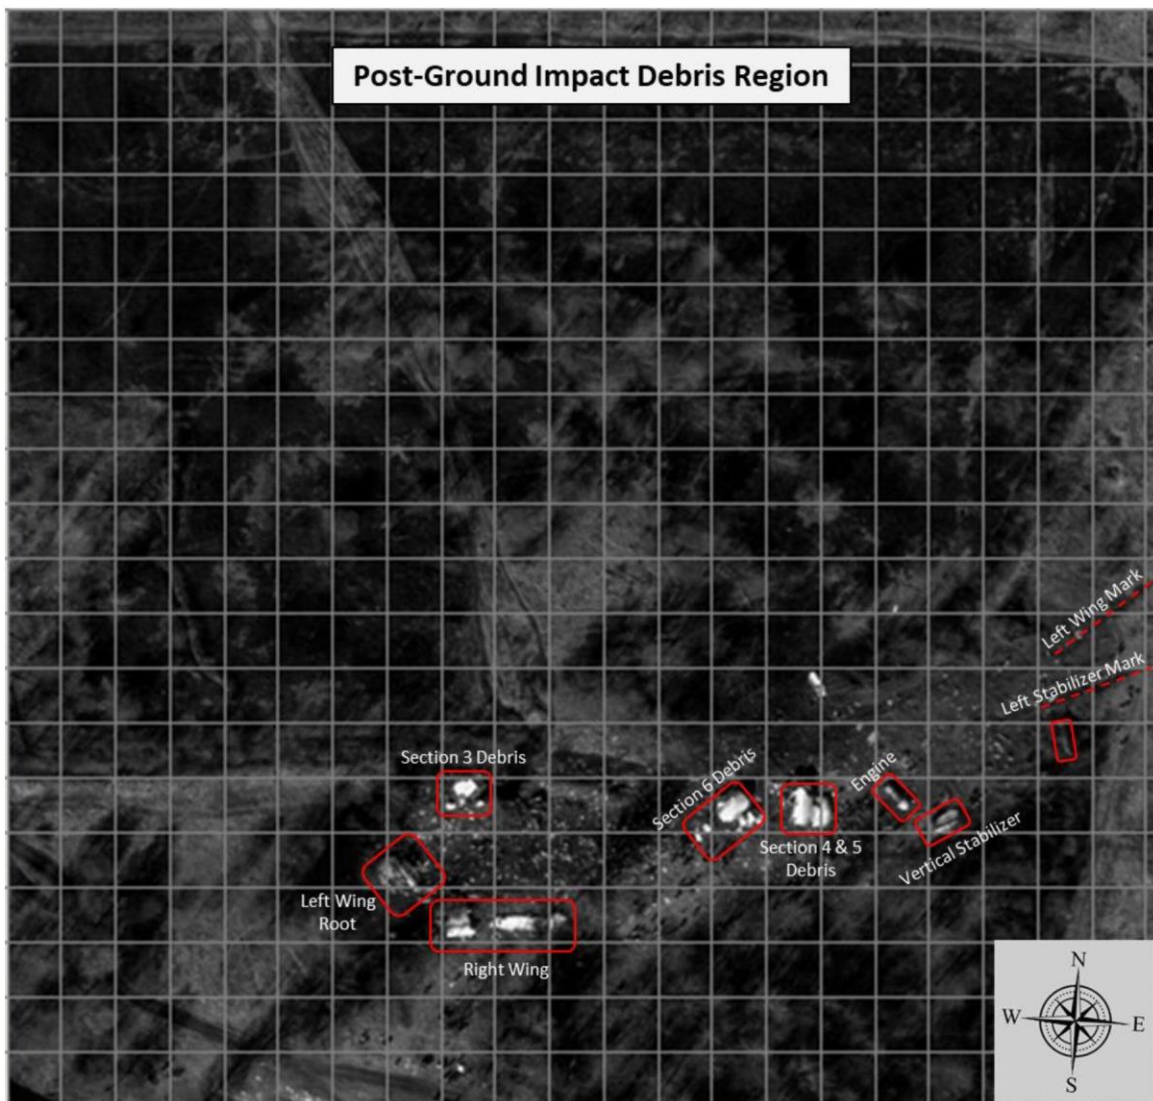
Rys. 4.19 Rejon szczątków za miejscem zderzenia z ziemią [6]

Rys. 4.19 przedstawia zdjęcie satelitarne rejonu szczątków za miejscem zderzenia z ziemią w dniu 10 kwietnia 2010 roku, określające położenie dużych fragmentów statku powietrznego. Siatka nałożona na Rys. 4.19 dzieli zdjęcie na obszary o wymiarach 10x10 metrów. Rysunki od 4.21 do 4.25 pokazują duże fragmenty statku powietrznego, które udokumentowano w tym rejonie, który odpowiada fragmentom kadłuba samolotu, silnikom, prawemu skrzydłu, części ogonowej i większej części konstrukcji lewego skrzydła.

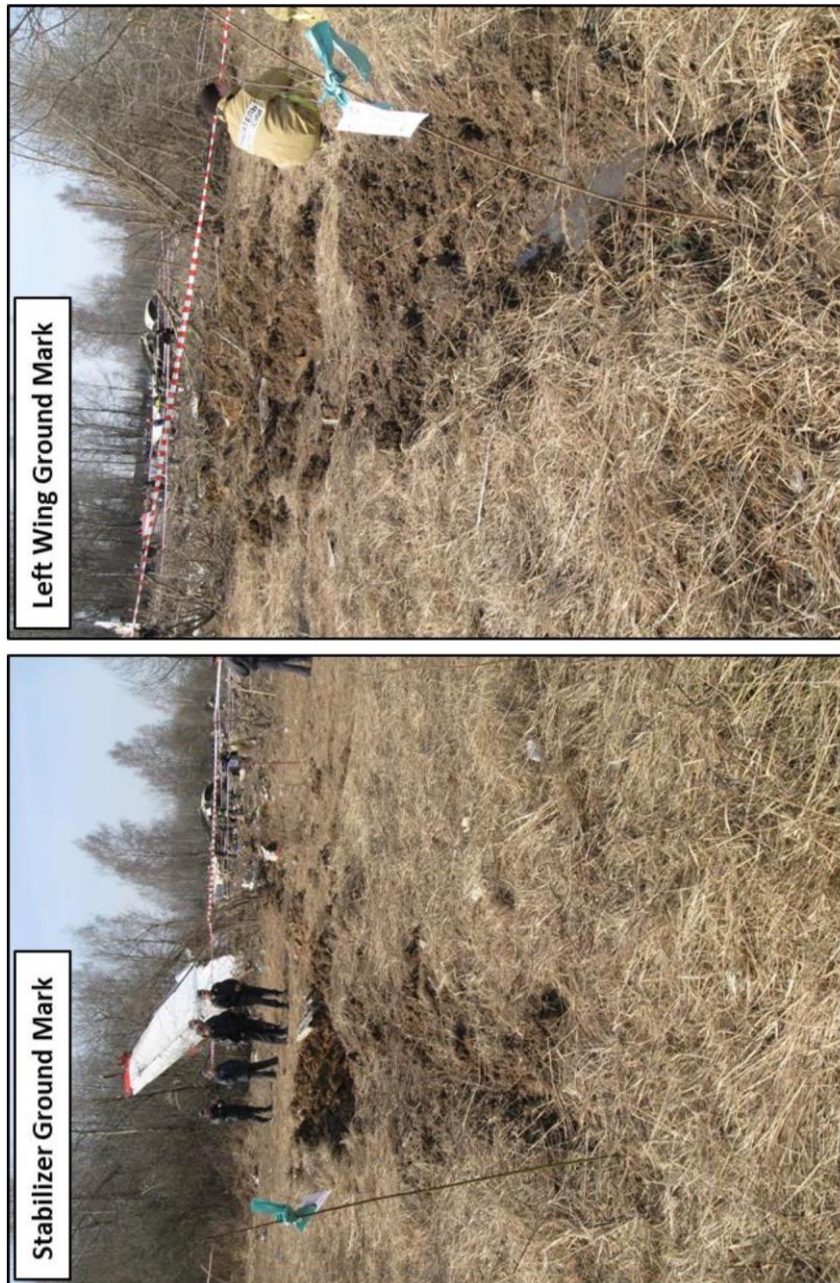
Rys. 4.20 Zdjęcia Polskiej Podkomisji przedstawiające ślady na ziemi [6]

Rys. 4.20 przedstawia ślady na ziemi znajdujące się w granicy między Rys. 4.17 a Rys. 4.19, gdzie kończy się rejon szczątków statku powietrznego przed zderzeniem z ziemią a zaczyna obszar szczątków po zderzeniu z ziemią. Ślady te są efektem kontaktu statecznika i skrzydła z ziemią zgodnie z opisem rekonstrukcji wypadku, zawartym w Raporcie MAK [1].

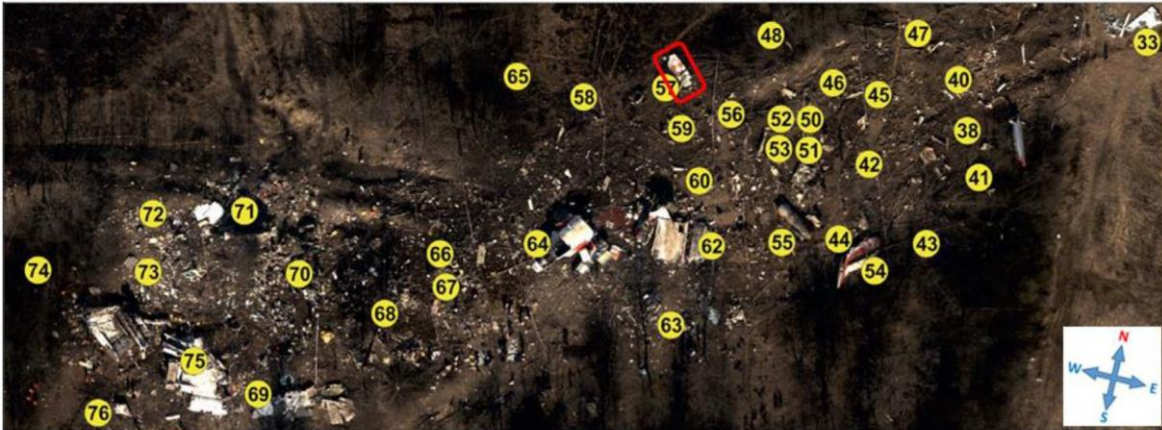
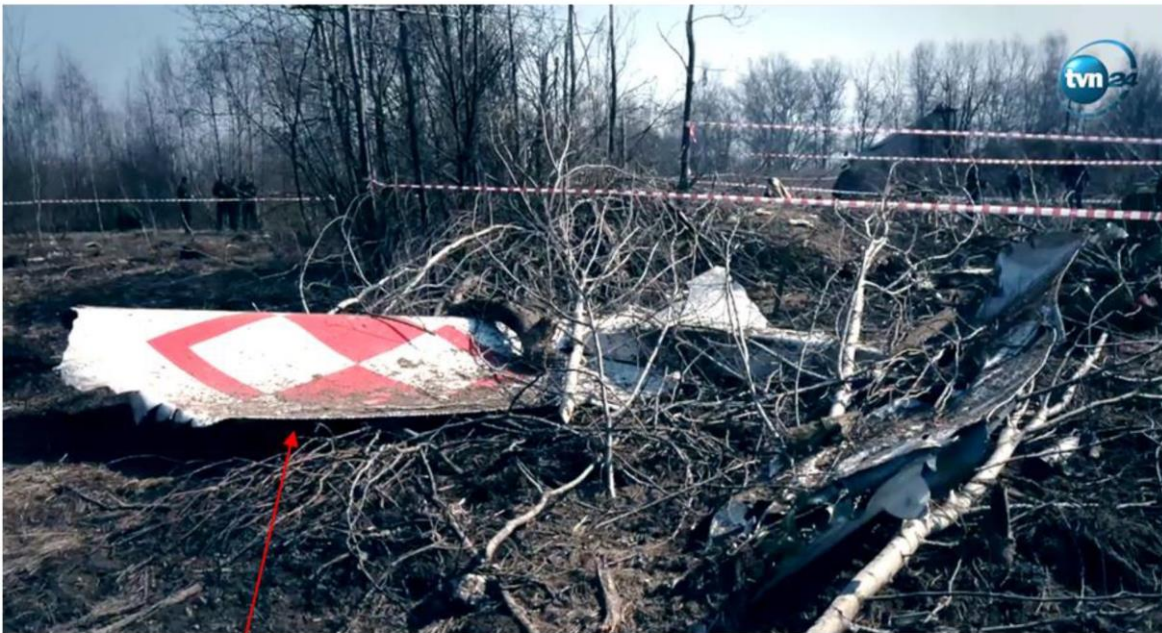
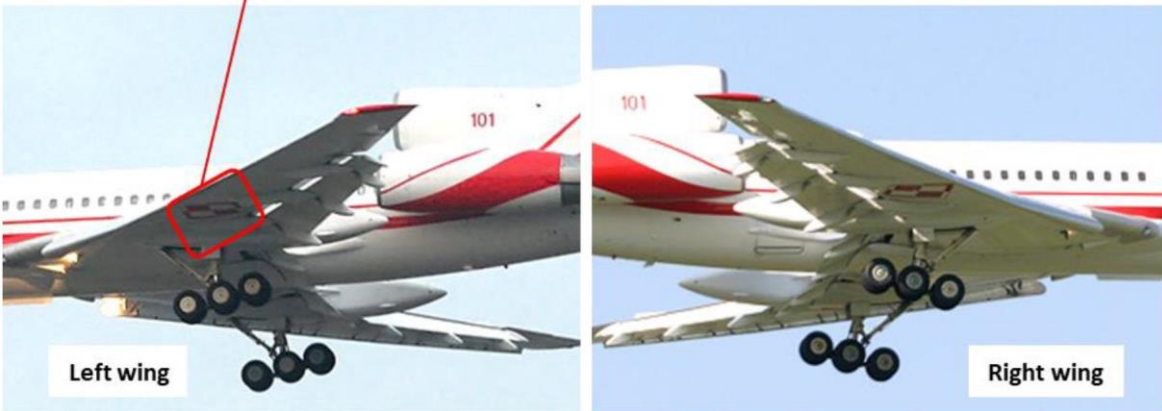
Rys. 4.28 Dolny płat poszycia lewego skrzydła zewnętrznego

Na Rys. 4.28 porównano dane dotyczące poszycia dolnego płata skrzydła z rzeczywistym obrazem statku powietrznego Tu-154M, z numerem bocznym 101, w okresie jego eksploatacji. Porównanie białych i czerwonych znaków na poszyciu płata znalezionych na miejscu wypadku z rzeczywistym samolotem wskazuje, że poszycie dolnego płata odpowiada lewemu skrzydłu. Identyfikacja właściwej strony skrzydła może być dokonana poprzez śledzenie orientacji czerwonych i białych kwadratów przez rozpiętość skrzydła. Fakt ten zgadza się również z rozrzuceniem szczątków statku powietrznego na miejsca katastrofy. Większość fragmentów lewego skrzydła zewnętrznego znajdowała się w północno-wschodnim rejonie miejsca katastrofy. Natomiast nasada prawego skrzydła i prawe zewnętrzne skrzydło znajdowały się w południowo-zachodnim rejonie miejsca katastrofy.
