Raport Nr POL-005

**Streszczenie Raportu
Końcowego:
Rekonstrukcja wypadku
statku powietrznego
TU154M, o numerze
bocznym 101**

18-12-2020

NIAR AVET Laboratories

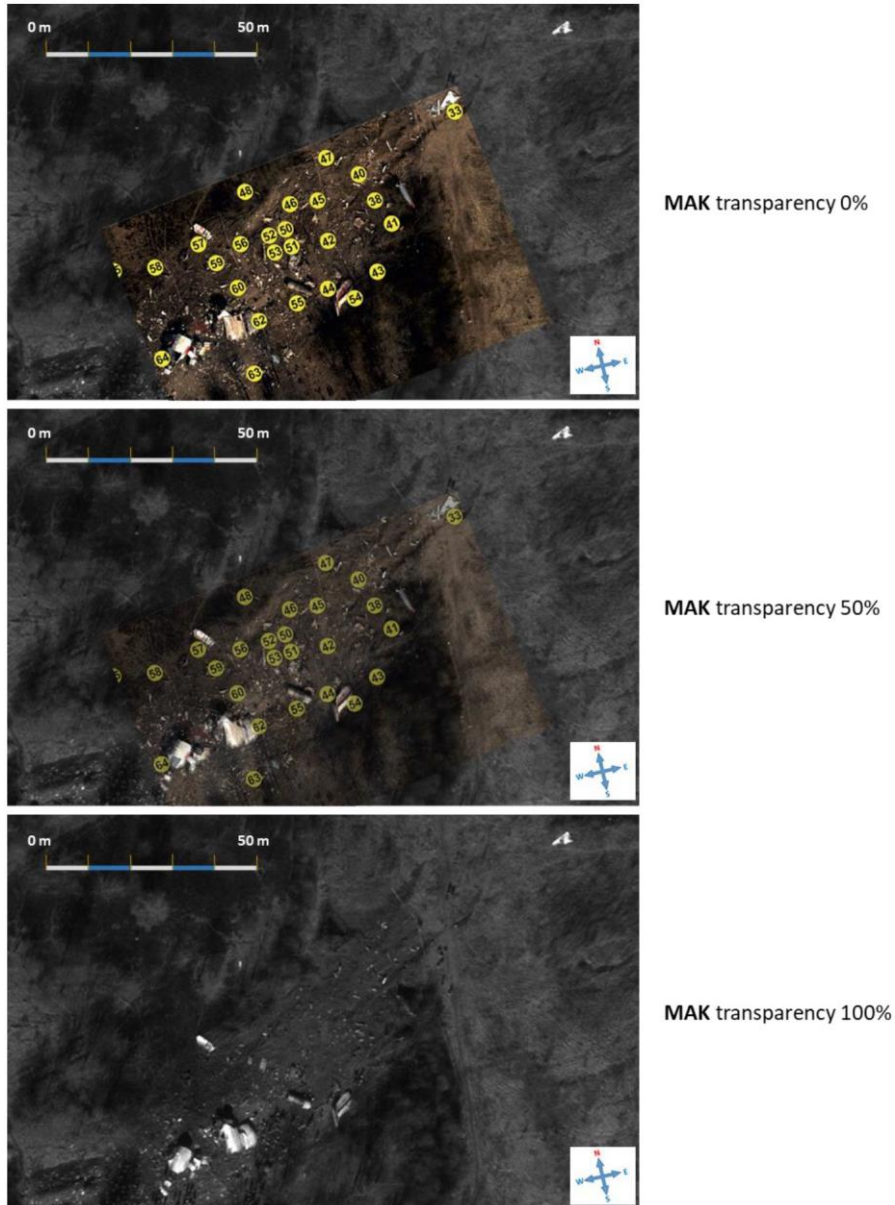
Rys. 4.29 Nałożenie obrazów miejsca wypadku w rejonie północno-wschodnim MAK [1] (kolor) i Polska Podkomisja [6] (skala szarości)

katastrofie. Rozdział poświęcony miejscu wypadku w Raporcie MAK [1] nie zawierał żadnych wskazówek dotyczących daty wykonania dostarczonego zdjęcia szczątków statku powietrznego. Rys. 4.29 nakłada na rejon północno-wschodni miejsca wypadku obraz MAK i zdjęcie satelitarne Polskiej Podkomisji.

Po nałożeniu na siebie obu obrazów okazało się, że położenie lewego statecznika wykazywało

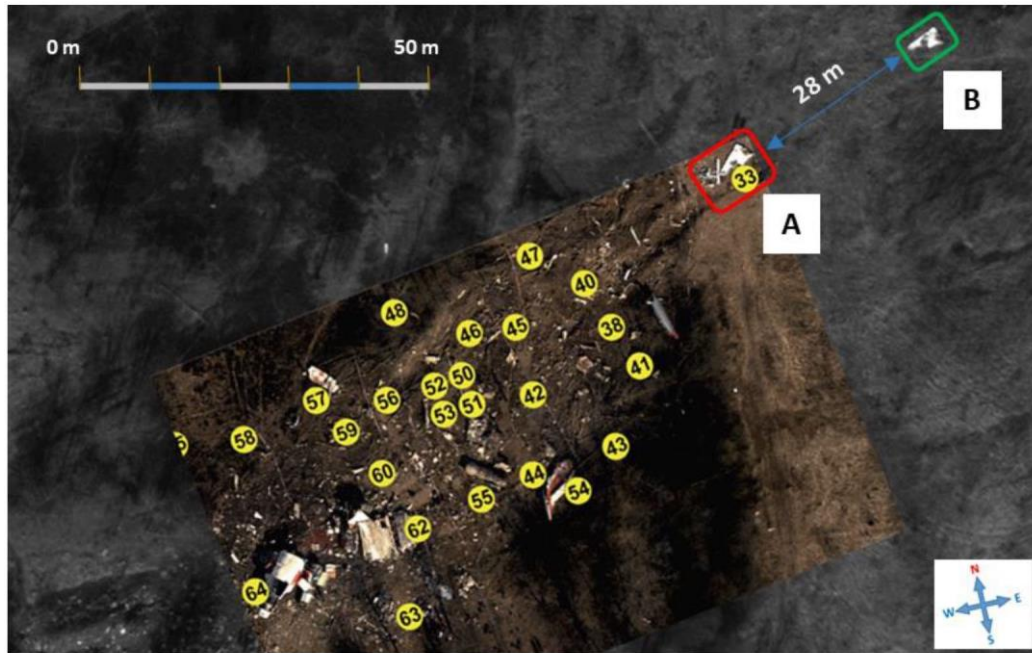
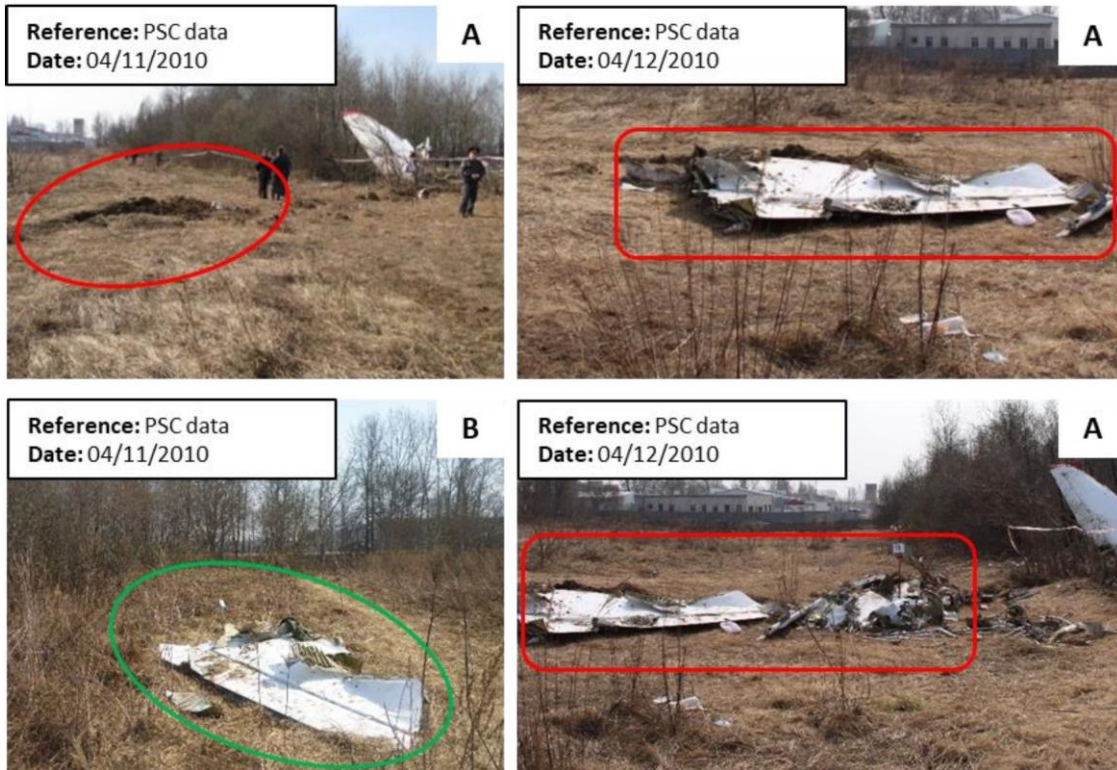
Rys. 4.30 Różnica w odległości szczątków lewego statecznika

różnicę około 28 metrów. Rys. 4.30 przedstawia rozbieżność odległości pomiędzy obydwo-
ma zdjęciami oraz załącza zebrane przez Polską Podkomisję zdjęcia położenia lewego statecznika
przed i po przesunięciu.

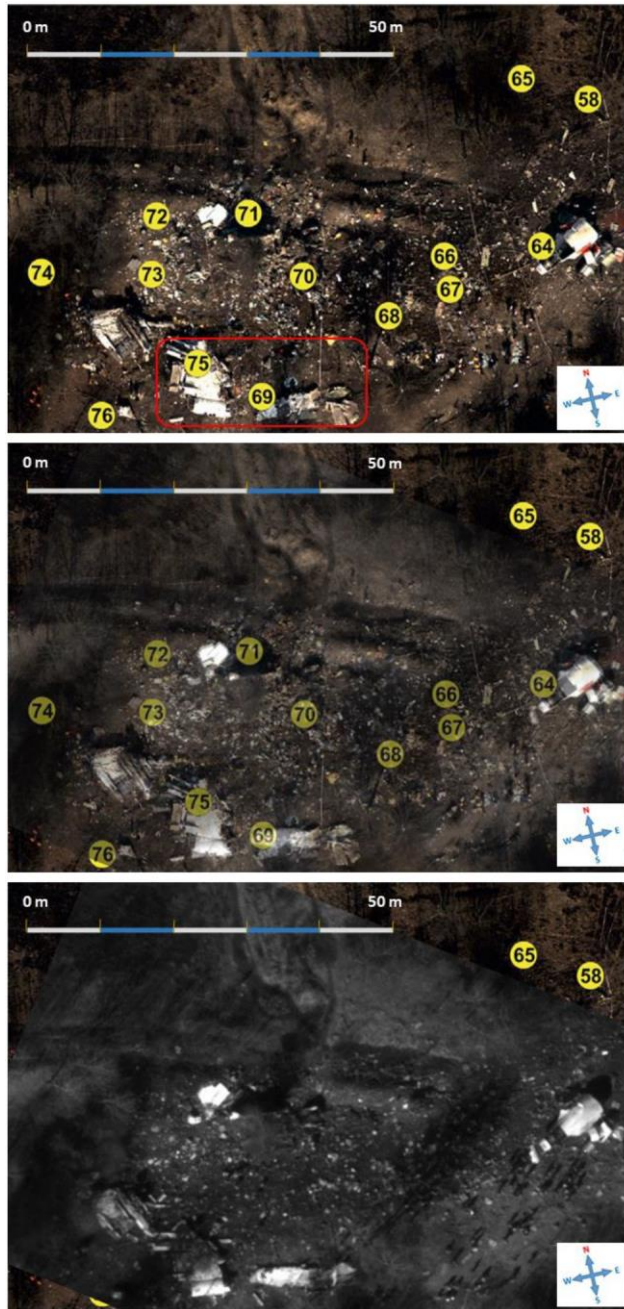
Rys. 4.31 Nałożenie zdjęć miejsca wypadku w rejonie północno-zachodnim MAK [1]
(zdjęcie kolorowe) oraz Polska Podkomisja [6] (zdjęcie w skali szarości)

Na Rys. 4.31 nałożono na rejon północno-zachodni miejsca wypadku zdjęcie MAK i zdjęcie satelitarne Polskiej Podkomisji. Orientacja szczątków prawego skrzydła nie zgadza się przy porównywaniu obu zdjęć. Wydaje się, że szczątki te zostały obrócone w stosunku do swojego pierwotnego położenia widocznego na zdjęciu satelitarnym (obraz w skali szarości).

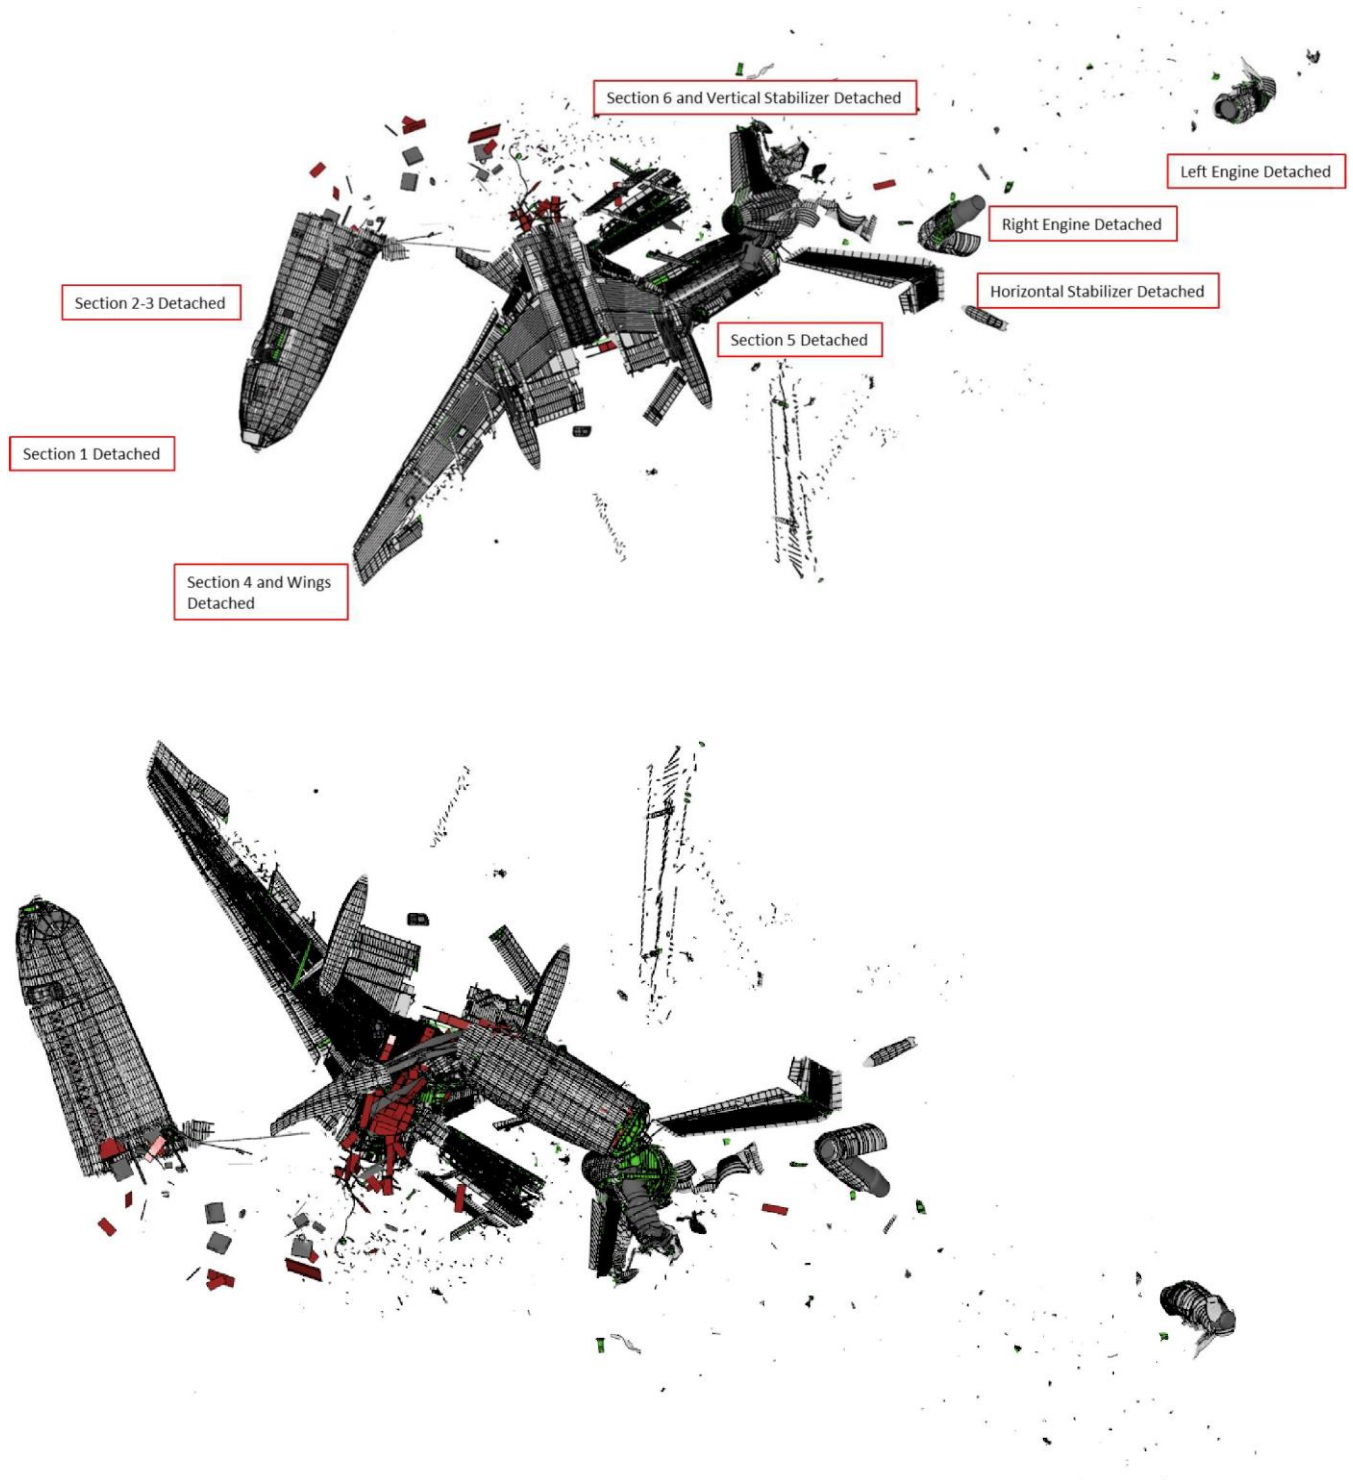
Jak pokazano na Rys. 4.47 i Rys. 4.48 kadłub samolotu rozpadł się na cztery duże części, przed i za skrzydłem oraz przed przegrodą ciśnieniową. Ten rodzaj fragmentacji kadłuba jest typowy dla warunków awaryjnego lądowania. Kadłub ma tendencję do pęknięcia w miejscach, gdzie następuje znaczna zmiana sztywności konstrukcji (przegrody i skrzydła).

Section 2-3 Detached	Sekcja 2-3 Urwane
Section 1 Detached	Sekcja 1 Urwane

Section 4 and Wings Detached	Sekcja 4 i skrzydła urwane
Section 6 and Vertical Stabilizer Detached	Sekcja 6 i statecznik pionowy urwane
Section 5 Detached	Sekcja 5 urwana
Horizontal Stabilizer Detached	Statecznik poziomy urwany
Right Engine Detached	Prawy silnik urwany
Left Engine Detached	Lewy silnik urwany

Rys. 4.47 Model numeryczny uszkodzenia prawej strony statku powietrznego Tu154 w czasie $t = 1035$ ms - Widok z góry (górze) i widok z dołu (dół)

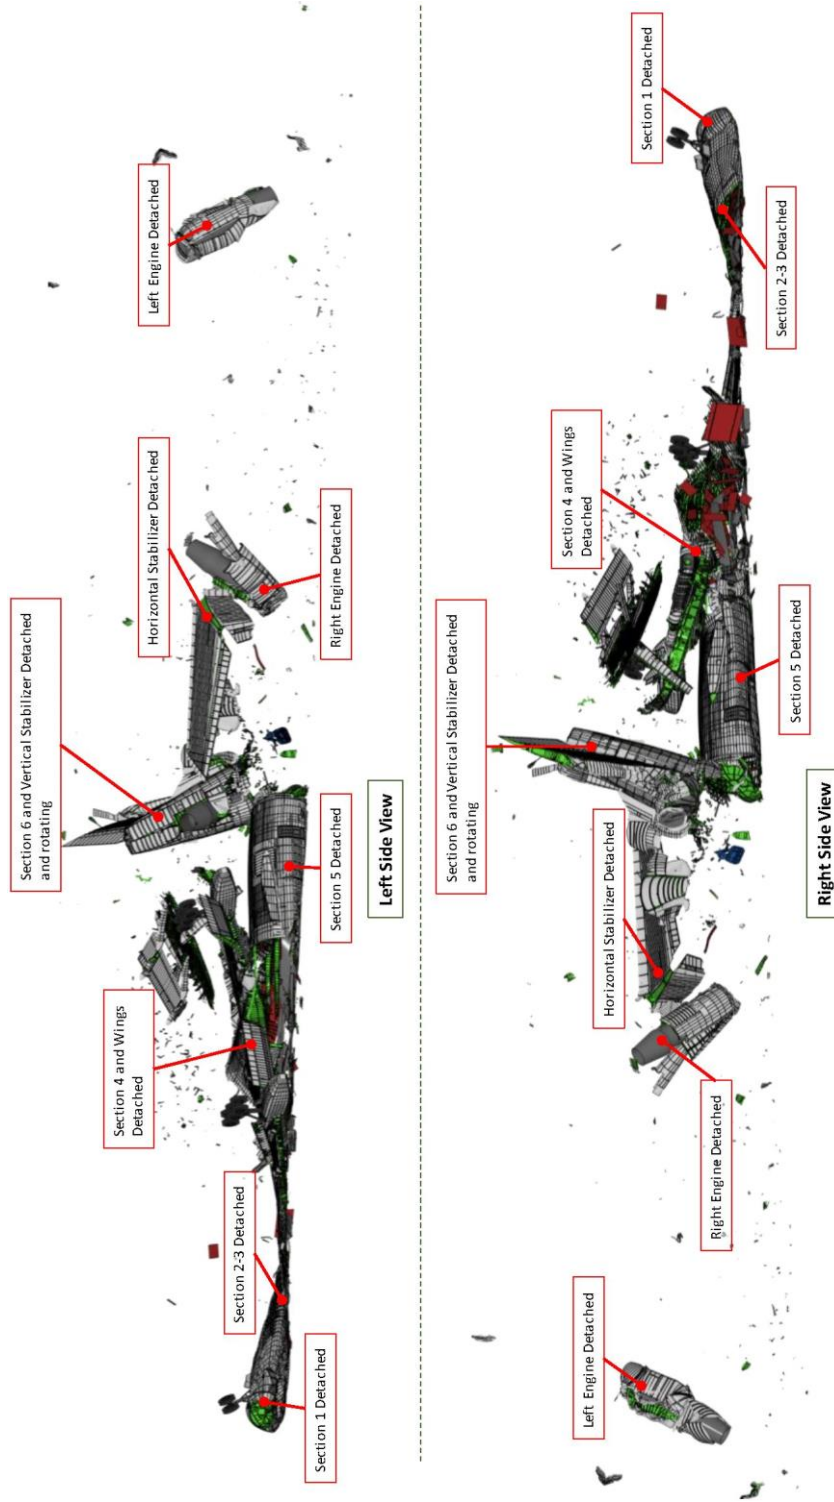
Section 1 Detached	Sekcja 1 Oderwana
Section 2-3 Detached	Sekcja 2-3 Oderwane

Section 4 and Wings Detached	Sekcja 4 i skrzydła oderwane
Section 6 and Vertical Stabilizer Detached and rotating	Sekcja 6 i statecznik pionowy urwane i obracające się
Section 5 Detached	Sekcja 5 oderwana
Left Side View	Widok z lewej strony
Right Engine Detached	Prawy silnik urwany
Horizontal Stabilizer Detached	Statecznik poziomy urwany
Left Engine Detached	Lewy silnik urwany
Section 1 Detached	Sekcja 1 Oderwana
Section 2-3 Detached	Sekcja 2-3 Oderwane
Section 4 and Wings Detached	Sekcja 4 i skrzydła oderwane
Section 5 Detached	Sekcja 5 oderwana
Right Side View	Widok z prawej strony
Horizontal Stabilizer Detached	Statecznik poziomy urwany
Section 6 and Vertical Stabilizer Detached and rotating	Sekcja 6 i statecznik pionowy urwane i obracające się
Left Engine Detached	Lewy silnik urwany
Right Engine Detached	Prawy silnik urwany

**Rys. 4.48 Model numeryczny uszkodzenia statku powietrznego Tu154 w czasie $t = 1035$ ms -
widok z lewej strony (lewa) i widok z prawej strony (prawa)**

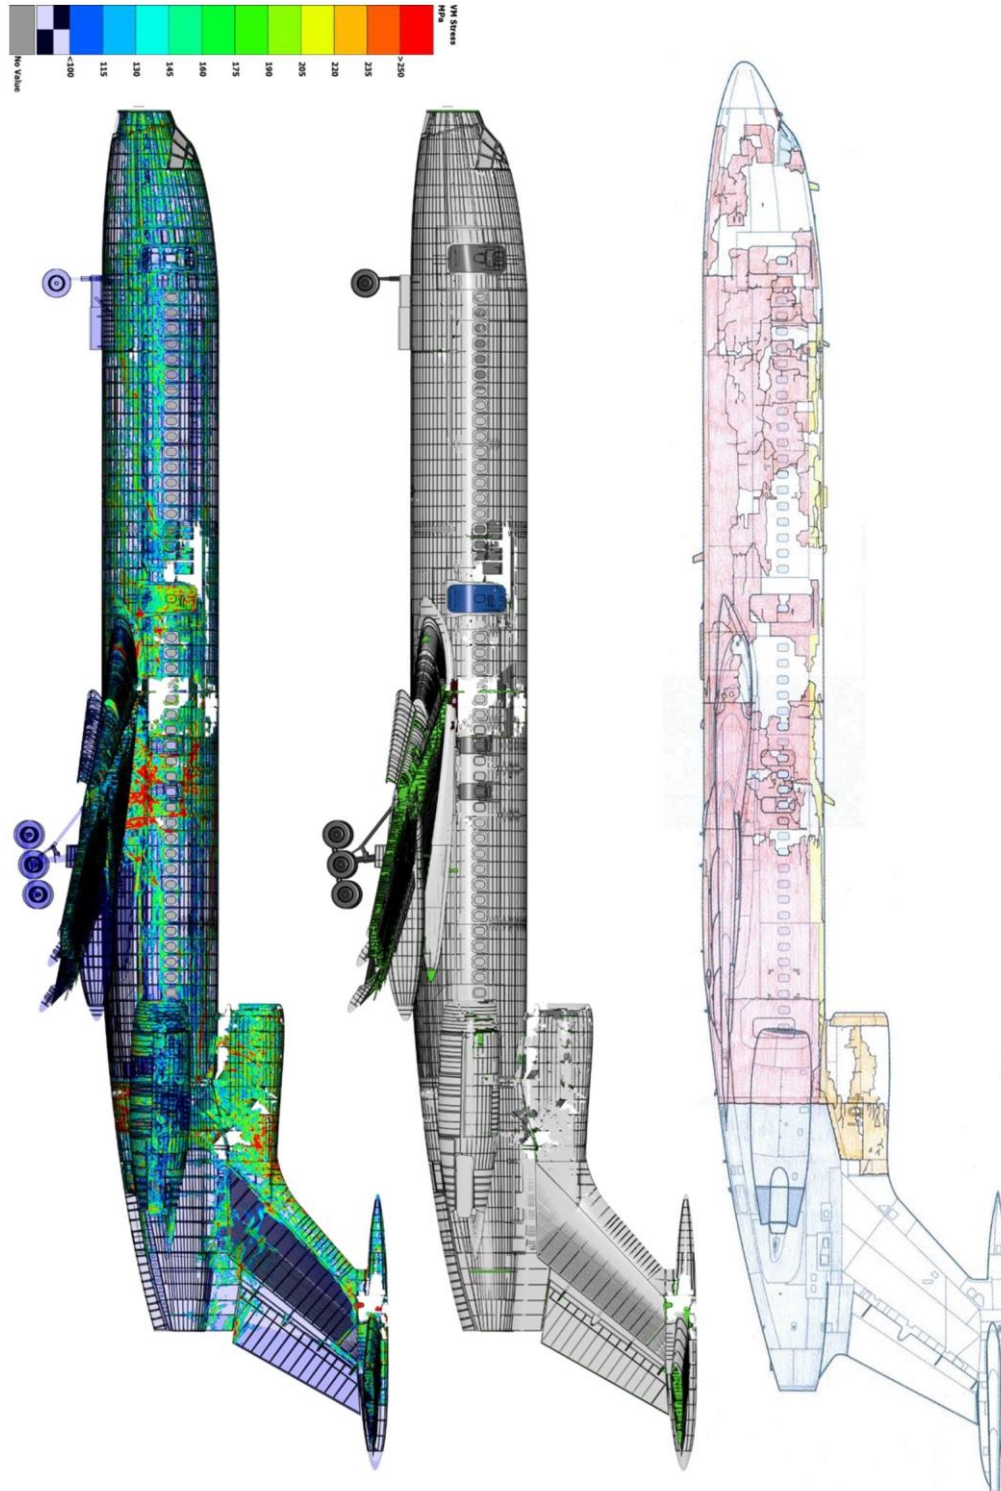
Porównanie ze szkicami fragmentacji przedstawionymi przez Polską Podkomisję [25] przedstawiono na Rys. 4.49 oraz Rys. 4.50. Duże otwory w środkowych częściach (sekcje 3, 4 i 5) kadłuba są zauważalne zarówno w modelu numerycznym, jak i na szkicu szczątków statku powietrznego. Jednak przednie sekcje kadłuba (sekcja 1 i 2) nie mają mniejszego poziomu fragmentacji w porównaniu ze szkicami szczątków (te różnice w uszkodzeniach sekcji 1 i 2 wynikają z braku informacji o lokalizacji, rodzaju i wielkości drzew na miejscu wypadku). Znaczne linie zgięcia koncentracji naprężeń w obszarach sekcji 5 i stateczników pionowych obserwowane są na rysunkach od 4.49 do 4.53. Należy zauważyć, że na potrzeby niniejszej analizy rekonstrukcji wypadku nie modelowano drzew w miejscu zderzenia, ponieważ nie były dostępne dane dotyczące ich lokalizacji, rozmiaru, typu itp. Kontakt z tymi drzewami i krzewami mógł spowodować inną ścieżkę kinematyczną i uszkodzenia konstrukcji (szczególnie w przypadku sekcji 1 i 2) po upływie pierwszych 385 ms rekonstrukcji wypadku (w okresie od 0 do 385 ms miejsce wypadku było wolne od dużych drzew). Cała przestrzeń dająca możliwość przeżycia została naruszona w ciągu pierwszych 385 ms, co spowodowało śmiertelne obrażenia

Rys. 4.49 Model numeryczny uszkodzenia lewej strony samolotu Tu154 w czasie $t = 1035$ ms - porównanie ze szkicem szczątków dostarczonym przez Polską Podkomisję [25]

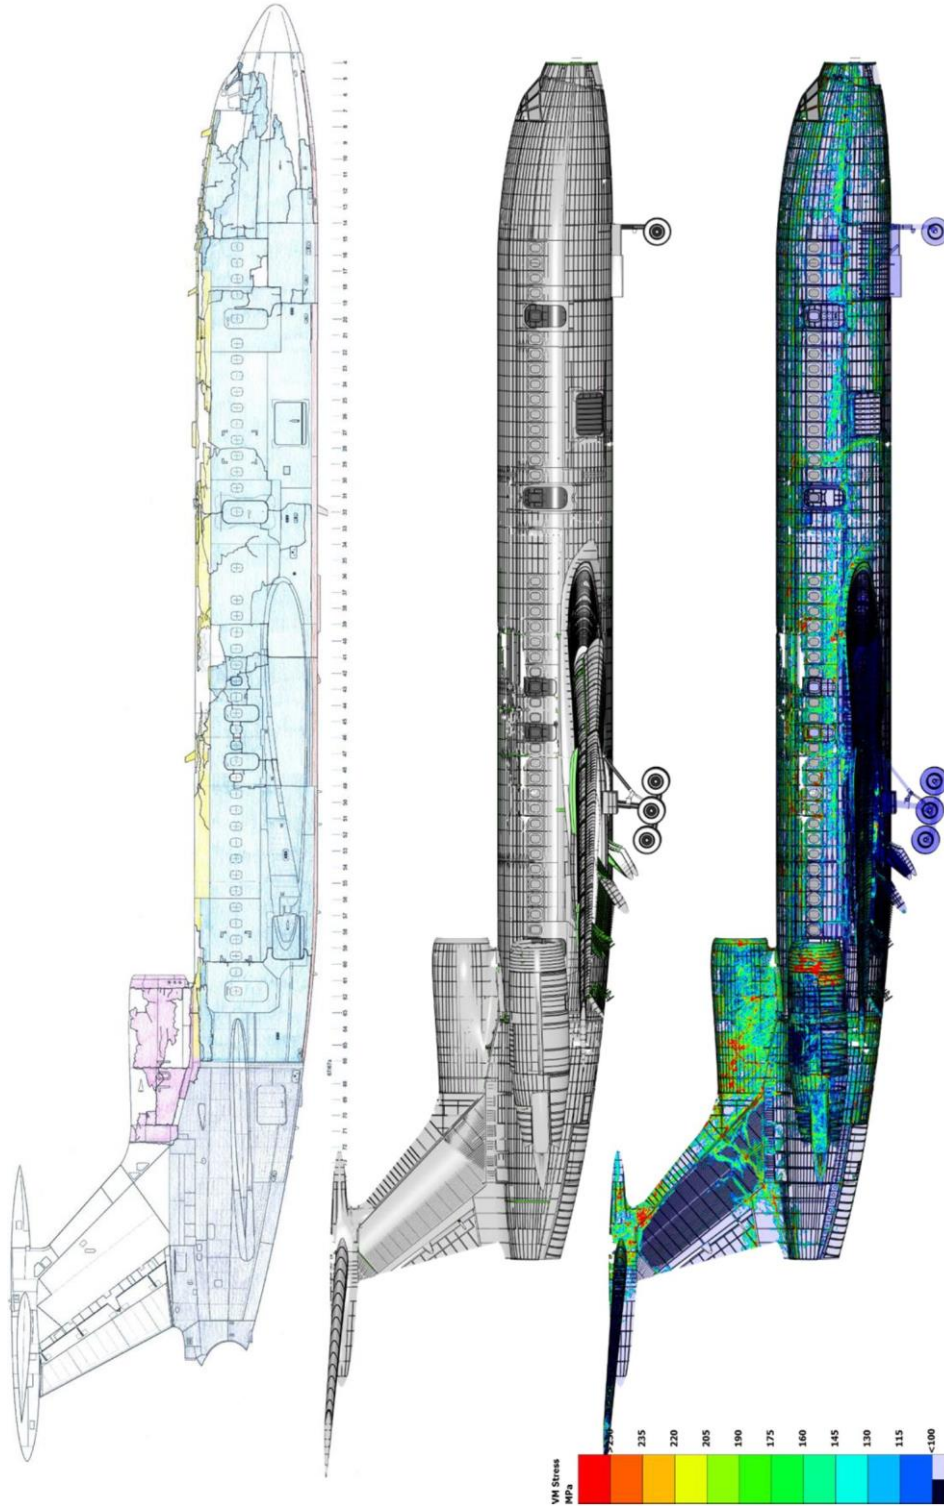
Rys. 4.50 Uszkodzenie modelu numerycznego prawej strony samolotu Tu154 w czasie $t = 1035$ ms - porównanie ze szkicem szczątków dostarczonym przez Polską Podkomisję [25]

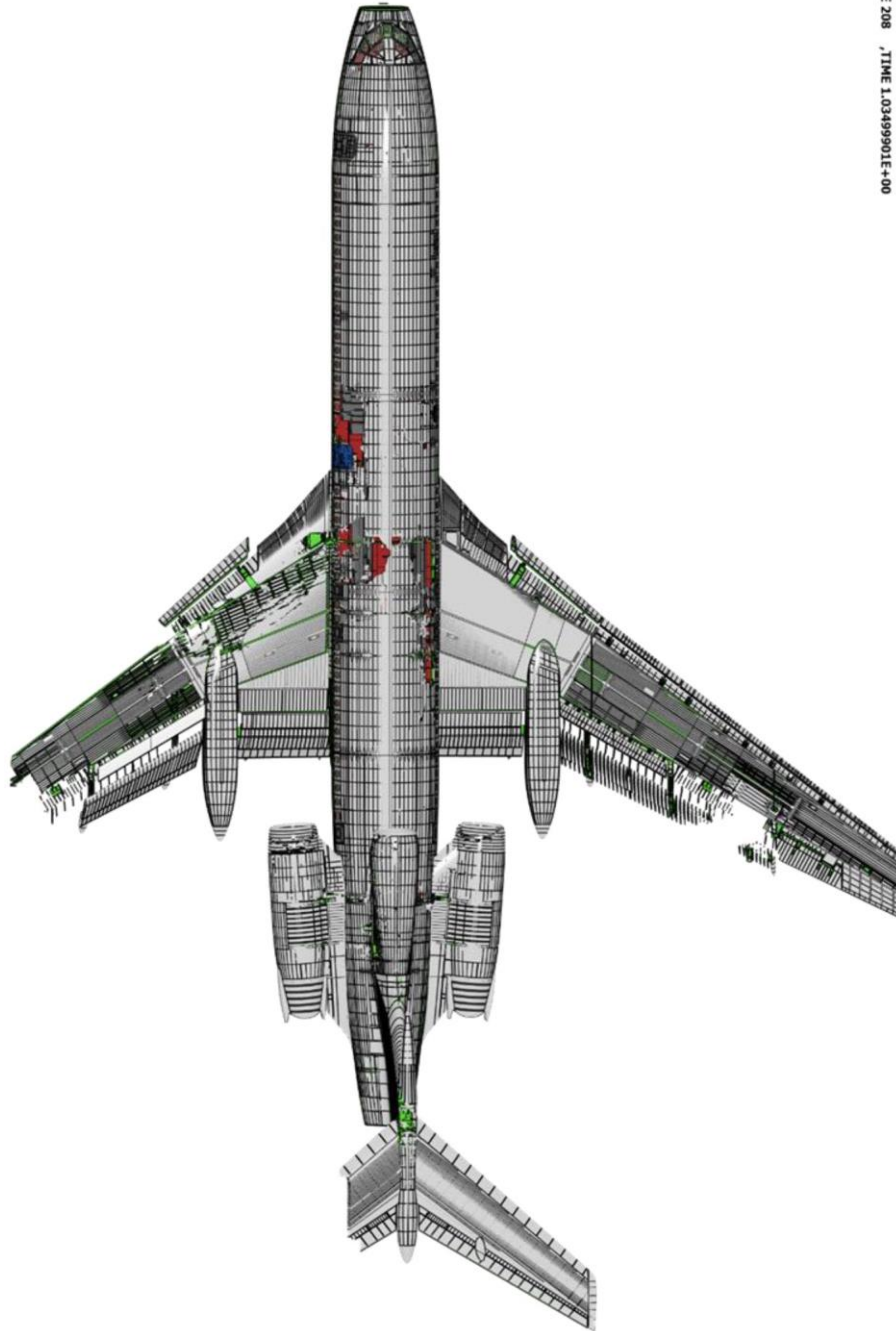
**Rys. 4.51 Model numeryczny przedstawiający uszkodzenie górnej części statku
powietrznego Tu154 w czasie $t = 1035$ ms**

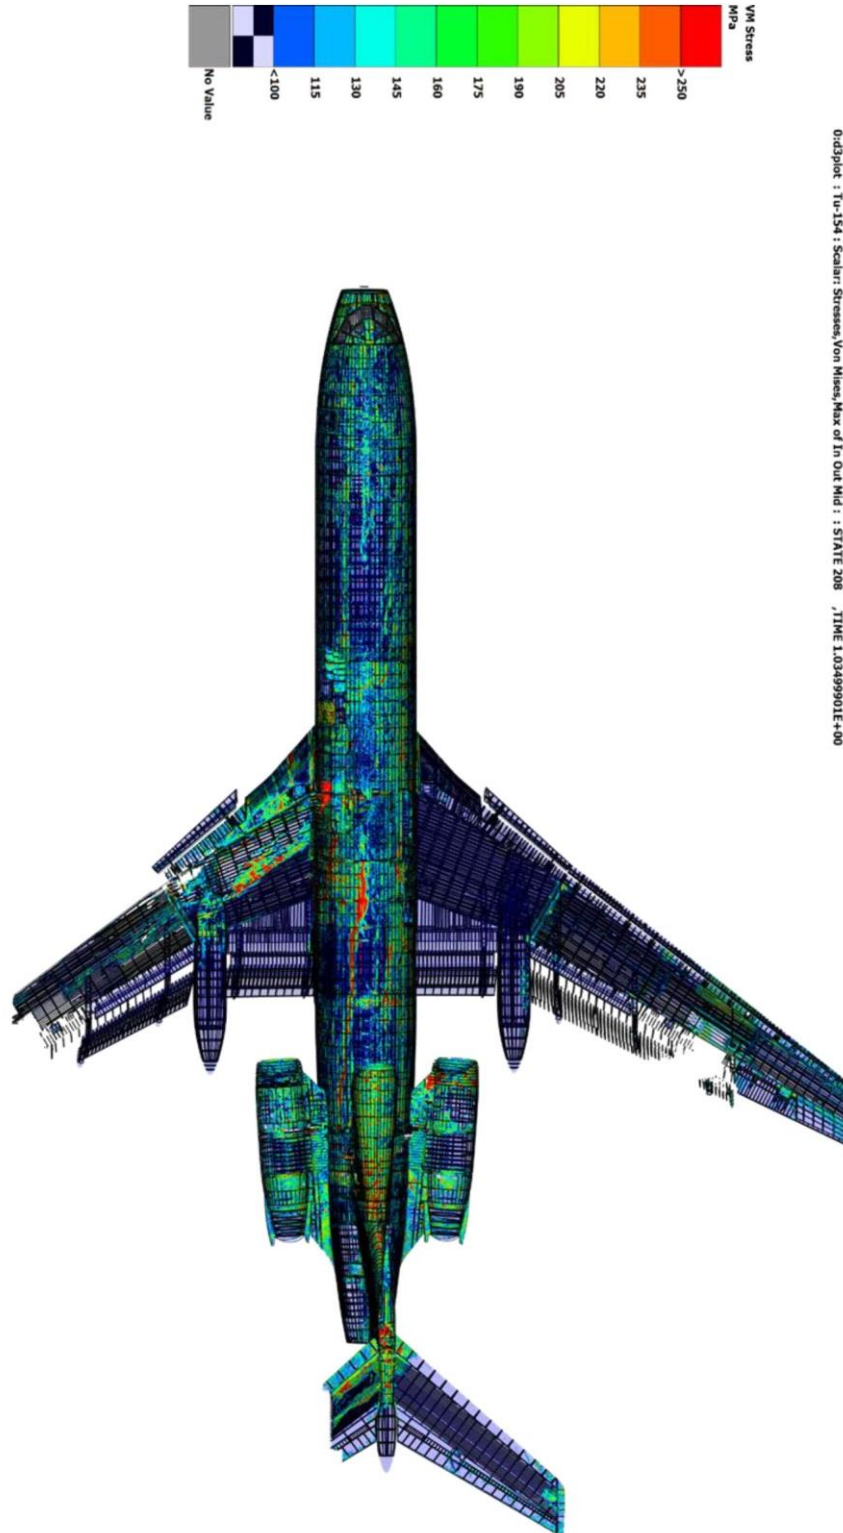
Rys. 4.52 Model numeryczny przedstawiający uszkodzenie (Naprężenie Von-Mises) górnej części statku powietrznego Tu154 w czasie $t = 1035$ ms

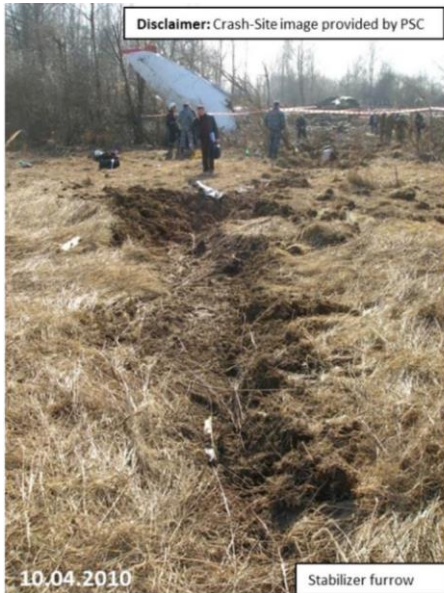
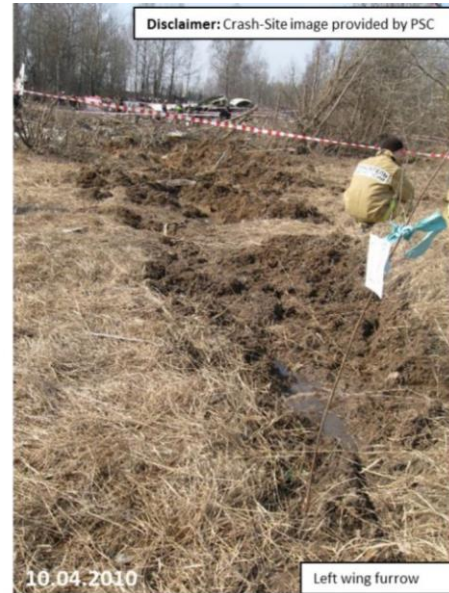
Raport MAK podaje "pierwsze zderzenie z ziemią spowodowało bruzdę wykonaną przez krawędzie natarcia statecznika i statecznika pionowego aż do fragmentów lampy SI-2U zestawu oświetleniowego SMI-2KM o głębokości 0,5 m i długości 22 m oraz bruzdę wykonaną przez lewe skrzydło o głębokości do 0,4 m i długości 22 m z fragmentami płata lewego skrzydła i dźwiga N 154.83.5711-090-009" [1]. Zdjęcie z rowkami w ziemi na miejscu wypadku przedstawia Rys. 4.54.

Długość na miejscu wypadku	Długość w analizie numerycznej	Głębokość na miejscu wypadku	Głębokość w analizie numerycznej
Bruzda wykonana przez lewe skrzydło	22 m	23,1 m	0,4 m	1,03 m
Bruzda wykonana przez statecznik	22 m	21,5 m	0,5 m	0,46 m

Disclaimer: Crash-Site image provided by PSC	Zastrzeżenie: zdjęcia miejsca wypadku dostarczyła Polska Podkomisja
Stabilizer furrow	Bruzda wyżłobiona przez statecznik
Left wing furrow	Bruzda wyżłobiona przez lewe skrzydło

Rys. 4.54 Bruzdy statecznika (po lewej stronie) i lewego skrzydła (po prawej stronie) na miejscu wypadku

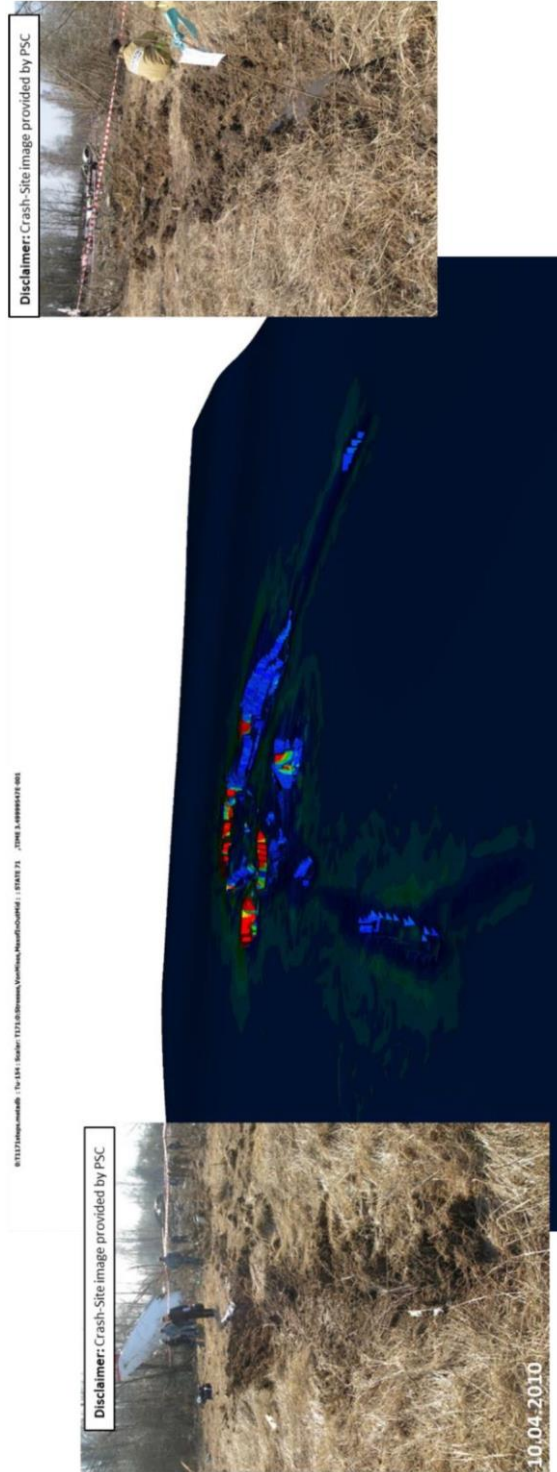
Rys. 4.55 Bruzdy statecznika (po lewej stronie) i lewego skrzydła (po prawej stronie) na miejscu wypadku oraz model numeryczny

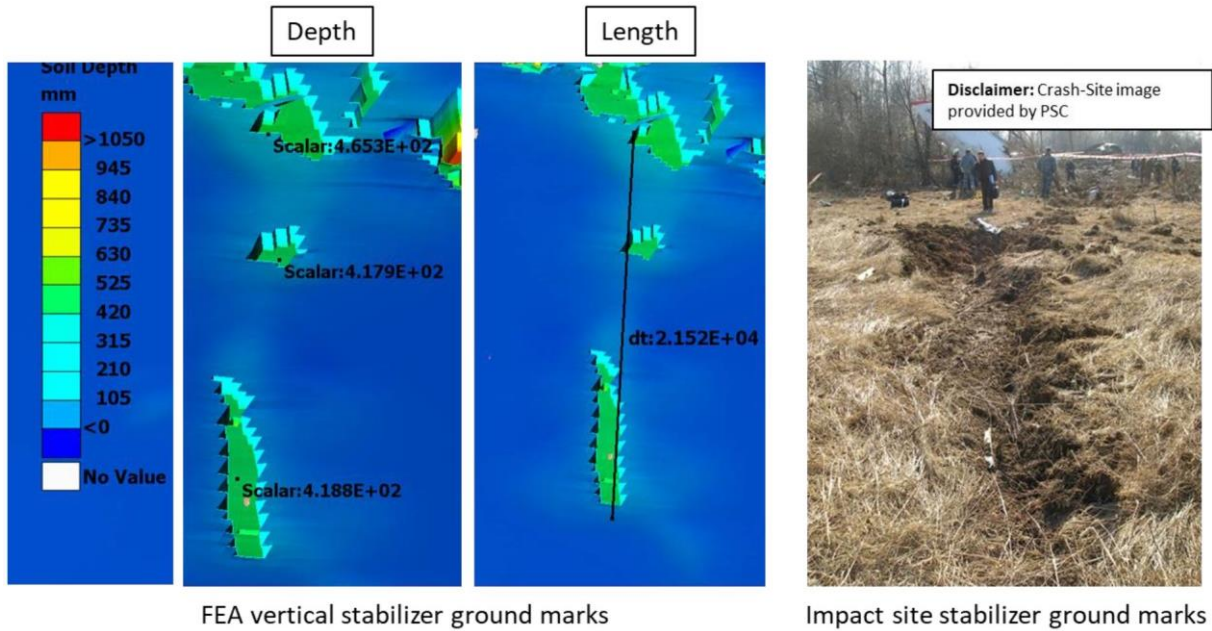
Soil Depth mm	Głębokość w ziemi mm
No Value	Brak wartości
Depth	Głębokość
Length	Długość
Disclaimer: Crash-Site image provided by PSC	Zastrzeżenie: zdjęcia miejsca wypadku dostarczyła Polska Podkomisja
FEA vertical stabilizer ground marks	Ślady na ziemi wykonane przez statecznik pionowy w analizie metodą elementów skończonych (FEA)
Impact site stabilizer ground marks	Ślady na ziemi wykonane przez statecznik w miejscu zderzenia
Scalar:	Skalar:

Rys. 4.55 Bruzdy statecznika na miejscu wypadku i w modelu numerycznym

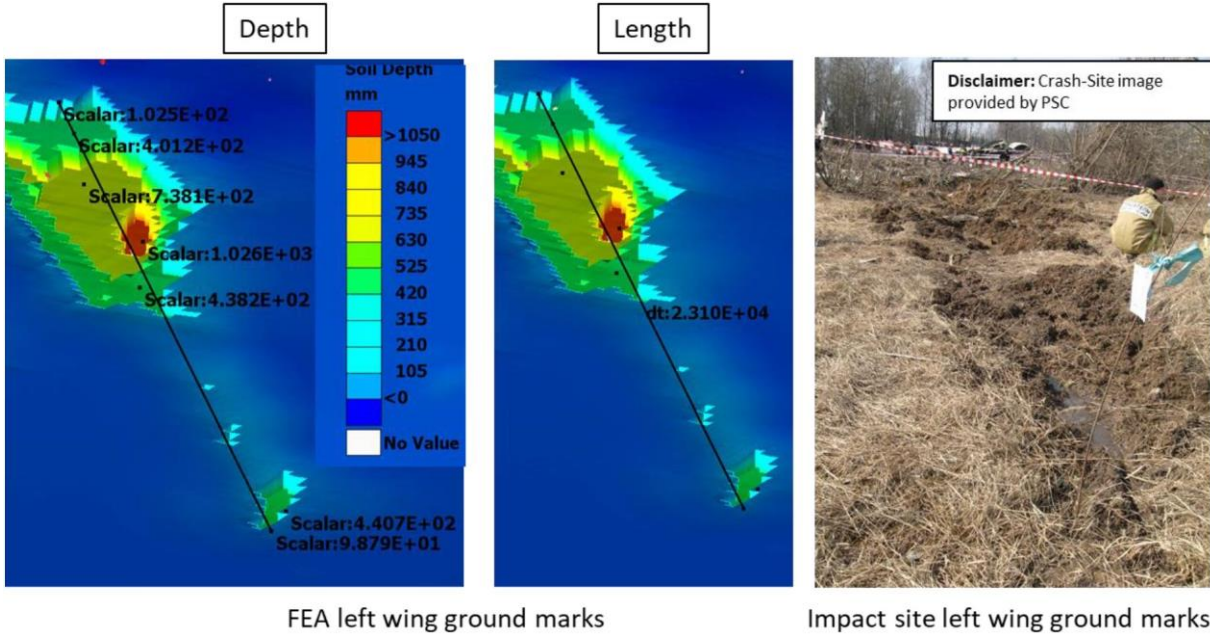
Analiza numeryczna pozwoliła ustalić, że bruzda powstała na skutek zderzenia z ziemią statecznika o długości około 21,5 m i głębokości 0,46 m, zgodnie z Rys. 4.56. Natomiast bruzda lewego skrzydła w analizie numerycznej ma długość około 23,1 m i głębokość 1,03 m, zgodnie z Rys. 4.57. Pomiar śladów na ziemi są zestawione w Tabeli 4.5. Należy podkreślić, że wartości te są zależne od gęstości siatki elementów gruntu. Ze względu na ograniczenia wydajności obliczeniowej grunt w modelu numerycznym został zdefiniowany przy pomocy elementów bryłowych o wymiarach 0,2 m x 0,2 m x 0,33 m. Dlatego rozdzielczość zmierzonej głębokości bruzdy będzie różna, jeśli w modelu gruntu zastosowana zostanie inna gęstość elementów.

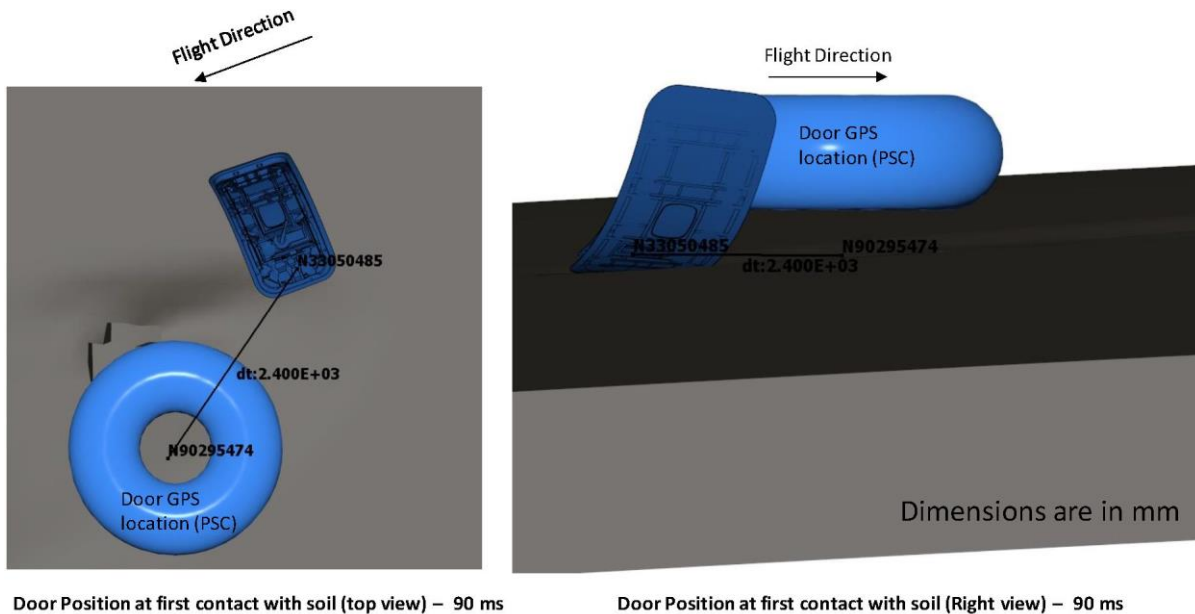
Rys. 4.62 Sekcja 3 (czas symulacji: 90 ms) - Pierwsze uderzenie drzwi 823 a położenie GPS szczątków drzwi

Pierwsze zderzenie drzwi 823 z ziemią oraz odpowiednie położenie drzwi 823 na miejscu wypadku zaznaczono na Rys. 4.62. Drzwi zderzają się z ziemią w odległości około 2,4 m od rzeczywistego miejsca. W symulacji drzwi 823 oddzielają się od kadłuba w ciągu 180 ms w wyniku zderzenia z ziemią i jak pokazano na Rys. 4.63. Położenie drzwi w różnych momentach symulacji obrazuje kinematyka drzwi przedstawiona na Rys. 4.64. Przy 180 ms drzwi są oddalone o 4,3 m od rzeczywistego położenia na miejscu katastrofy. Mimo, że w tym momencie blokada drzwi zostaje zwolniona, drzwi nie są osadzone w gruncie ze względu na duże cząsteczki gruntu (0,2 m na 0,2 m na 0,33 m), jak pokazano na Rys. 4.65. Uszkodzenie drzwi w czasie 180 ms jest porównywane z drzwiami 823 z miejsca wypadku na Rys. 4.65. Model symulacyjny pokazuje podobne uszkodzenia drzwi w okolicy okna drzwiowego.

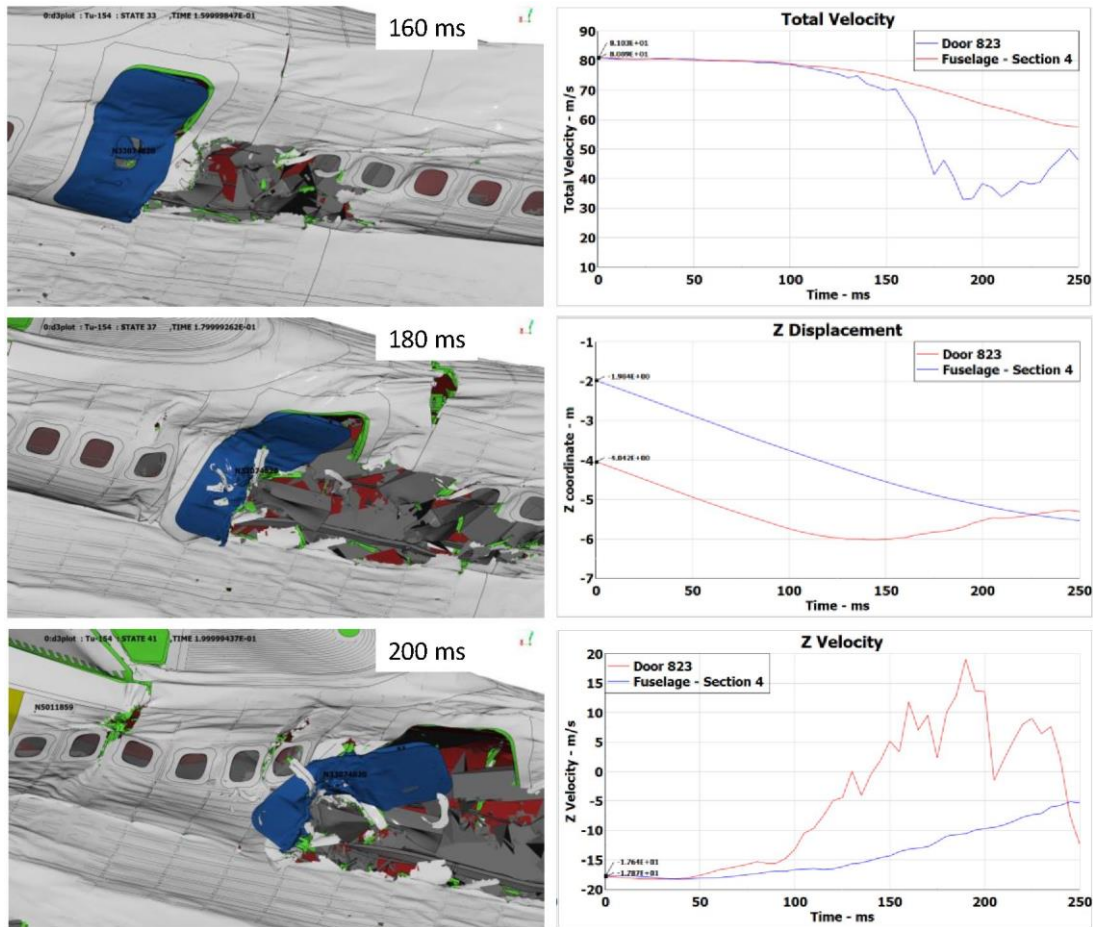
Rys. 4.66 Kinematyka sekcji 3 drzwi 823 (czas: 160 - 200 ms) oraz prędkość całkowita i przemieszczenie Z oraz prędkość drzwi 823 i sekcji 4 kadłuba

Dalsza analiza dotycząca drzwi 823 została przedstawiona na Rys. 4.66. Wykres kinematyki i prędkości całkowitej na Rys. 4.66 wskazuje, że gdy drzwi uderzą w ziemię, ich prędkość całkowita spadnie z 70 m/s do 31 m/s (w przedziale czasowym od 160ms do 180ms). W tym samym przedziale czasu prędkość kadłuba spada z 75 m/s do 66 m/s. W rezultacie kadłub przelatująby nad drzwiami, wywierając na nie obciążenia bezwładnościowe. W celu oszacowania obciążenia wywieranego na drzwi bierze się pod uwagę następujące czynniki:

- Masa pozostałych części statku powietrznego (bez Sekcji 1,2 i 3) - 61 574 kg
- Zmiana prędkości Z statku powietrznego (w przedziale czasowym od 180 ms do 200 ms na podstawie Rys. 4.66) – 1 m/s
- Szacunkowa zmiana energii kinetycznej ($1/2 * m * v^2$) – 30,787 J
- Odległość przebyta przez kadłub (w przedziale czasowym od 180 ms do 200 ms na podstawie Rys. 4.66) – 0,1 m

- Szacunkowa siła ($F = E/d$) - 307,870 N - 69,209 lbs

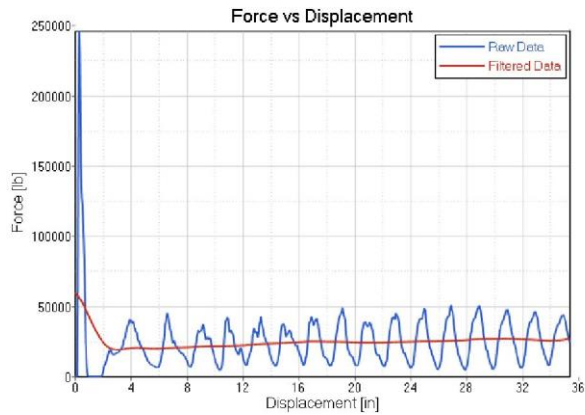
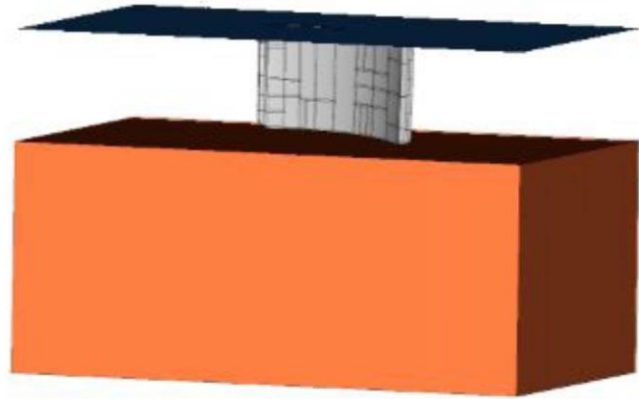
Rys. 4.67 Wariant C1 – wciśnięcie drzwi w ziemię [30]

W oparciu o analizę przeprowadzoną w ramach badania drzwi [30] i pokazaną na Rys. 4.67, [30], do wciśnięcia drzwi w grunt po przeniknięciu jej warstwy wierzchniej potrzeba było średnio siły 25 000 funtów. Z przeprowadzonej analizy wynika, że szacowana siła wywierana przez samolot wynosi 69 209 lbs, co przekracza wymagane 25 000 lbs. Wskazuje to na możliwość wbicia drzwi w podłoże ze względu na obciążenia bezwładnościowe i elementy wewnętrzne konstrukcji przekazujące duże siły. Do bardziej szczegółowej analizy potrzebny byłby bardzo szczegółowy model gruntu; symulacja pokazuje jednak, że osadzenie drzwi Nr 823 w gruncie jest wykonalne.

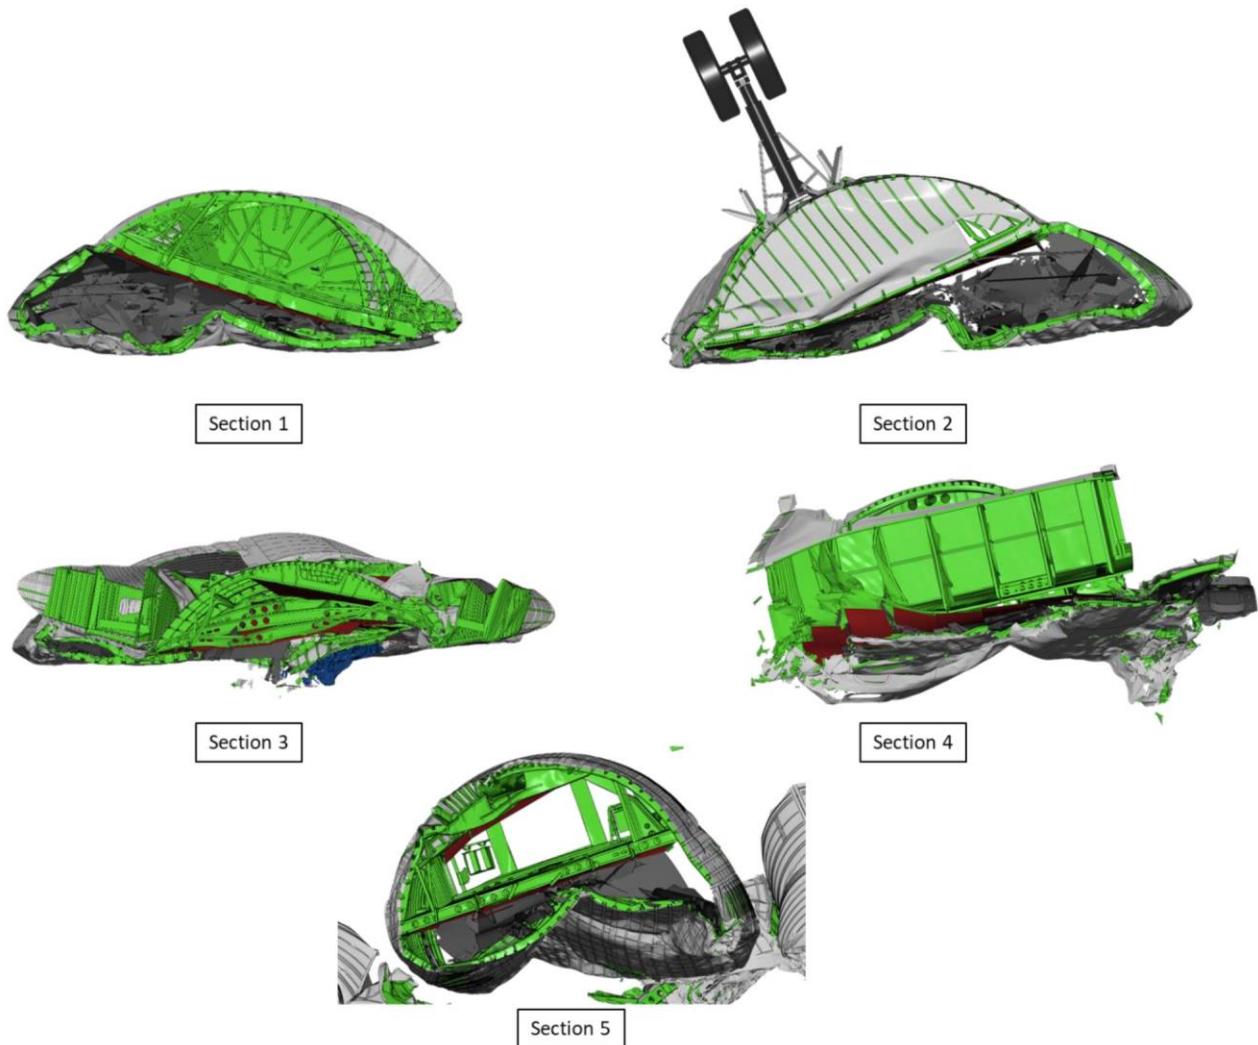
Rys. 4.68 Przekroje przez przestrzeń dającą przeżyć dla poszczególnych sekcji statków powietrznych przy 300 ms

W punktach od 4.4.3 do 4.4.10 Raportu zawartego w Załączniku IV każdy segment statku powietrznego został przeanalizowany i oceniony pod kątem kryteriów przeżywalności i oceny miejsca wypadku, która została wyjaśniona odpowiednio w punktach 4.1.1 i 4.1.2 . Podsumowanie ustaleń dla każdej sekcji przedstawiono w tabelach od 4.6 do 4.10. Przestrzeń pozwalająca przeżyć dla każdej sekcji statku powietrznego przy 300 ms jest pokazana na Rys. 4.68

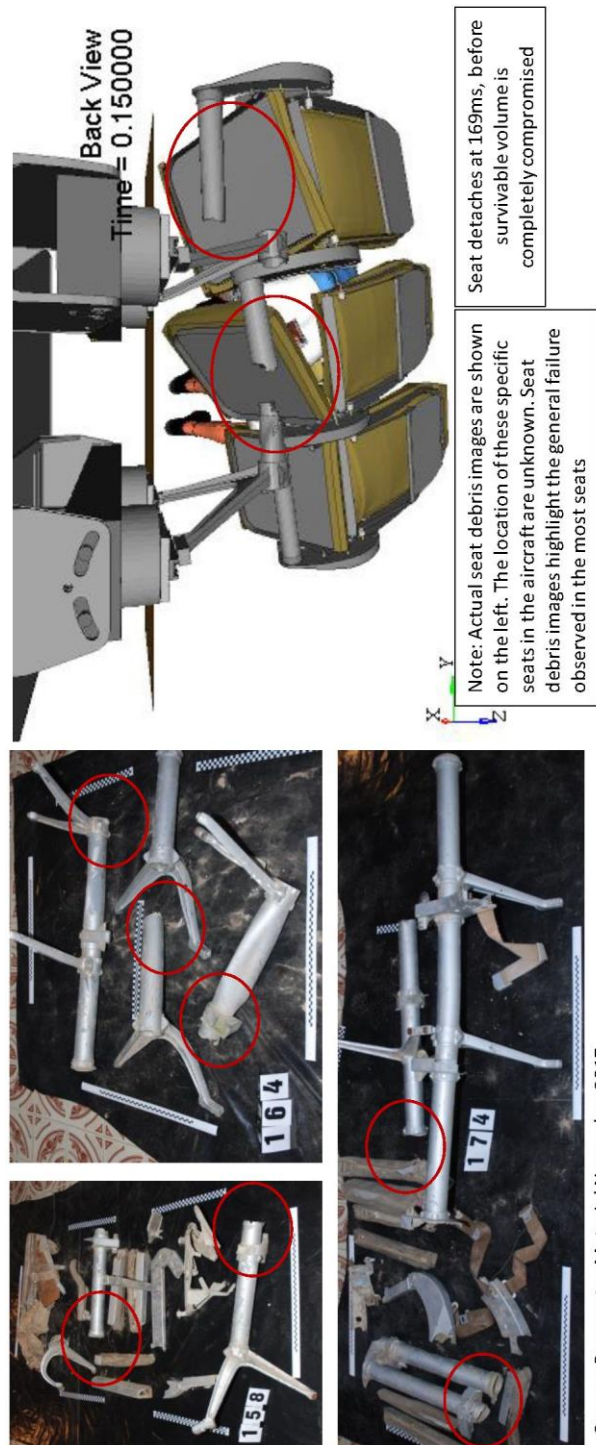
Rys. 4.69 Wyniki analizy dotyczącej foteli samolotowych z przyspieszeniami prawego zewnętrznego rzędu numer 10, porównane z różnymi zdjęciami szczątków siedzeń dostarczonymi przez Polską Podkomisję [6].

Szczytowe wartości obciążenia podłogi kabiny związane z wytracaniem prędkości zaobserwowane w modelu numerycznym spowodowałyby awarie siedzeń i/lub torów siedzeń zanim objętość możliwa do przeżycia w każdej sekcji została naruszona, zgodnie z Rys. 4.69. Stwarza to sytuację, w której pasażerowie mogliby mdleć we wnętrzu kabiny (w sposób niekontrolowany), co spowodowałoby dodatkowe obrażenia, ponieważ zderzaliby się z konstrukcją kadłuba, z dużymi przedmiotami o dużej masie, z innymi pasażerami i terenem (w tym z drzewami).
