Raport Nr POL-005

**Streszczenie Raportu
Końcowego:
Rekonstrukcja wypadku
statku powietrznego
TU154M, o numerze
bocznym 101**

18-12-2020

NIAR AVET Laboratories

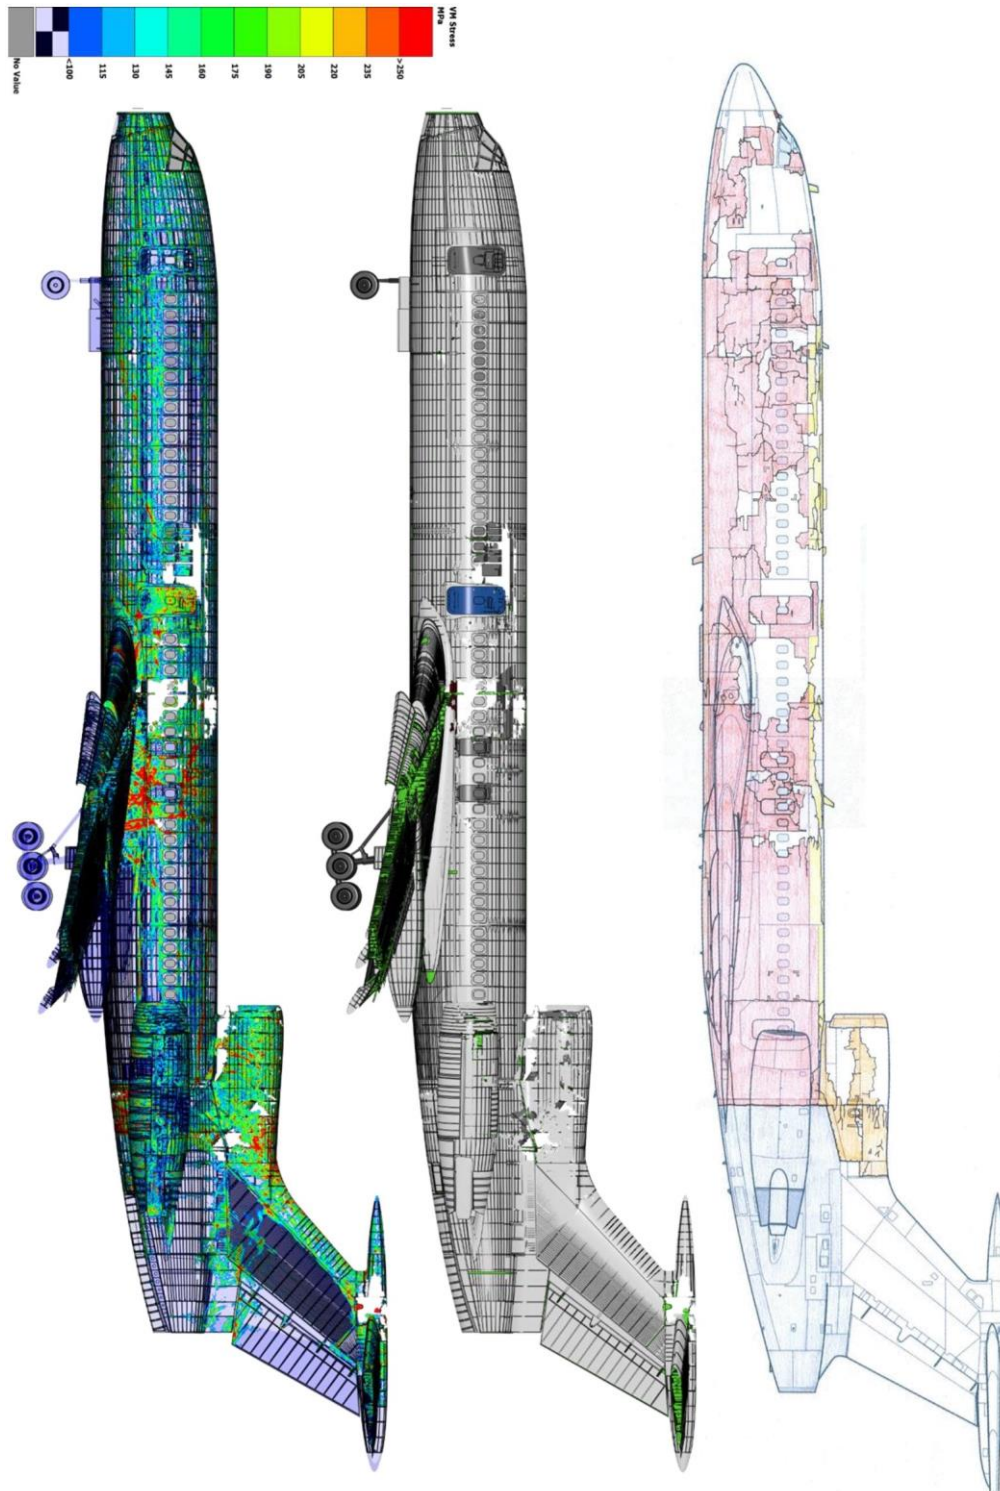
Rys. 4.70 Model numeryczny uszkodzenia lewej strony samolotu Tu154 w czasie $t = 1035$ ms - porównanie ze szkicem szczątków dostarczonym przez Polską Podkomisję [25]

- Model numeryczny wskazuje mniejszą fragmentację w przedniej części kadłuba (Sekcje 1 i 2), natomiast w rzeczywistości doszło do jej dużo poważniejszej fragmentacji na skutek wypadku. Jak już wcześniej wspomniano, drzewa, krzewy i inne przeszkody terenowe nie zostały uwzględnione w modelu ze względu na brak informacji i mogą wprowadzać większą fragmentację w modelu numerycznym (patrz Rys. 4.70 i Rys. 4.71).

- Ponieważ przednia część kadłuba przyjęła na siebie pierwsze uderzenie, to tylna część kadłuba (Sekcja 5 i 6) uległa mniej poważnej fragmentacji z wyraźnie zarysowanymi liniami złamań. W środkowej części kadłuba znajdują się duże otwory zgodnie z Rys. 4.70 (kadłub statku powietrznego Tu-154M, Sekcje 3 i 4). Otwory te wystąpiły również w rzeczywistym wypadku, aczkolwiek ich rozmiary były większe (patrz Rys. 4.70 i Rys. 4.71).
